**COMUNE DI SOSPIRO
PROVINCIA DI CREMONA
REGIONE LOMBARDIA**

**SCHEDE DEGLI INTERVENTI
E STIMA DEI COSTI UNITARI**

**P.E.B.A. Piano Eliminazione
Barriere Architettoniche**

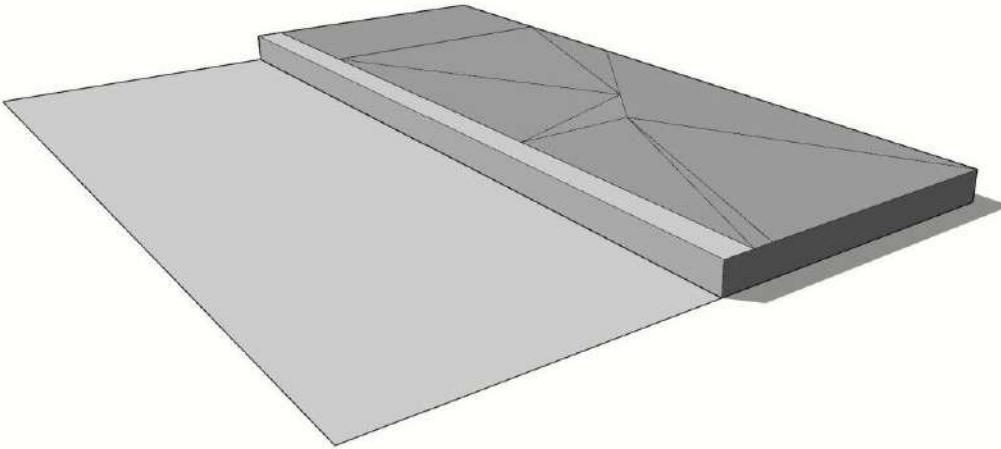
CRITICITA'
C – 01	Porzione di pavimentazione continua deformata e sconnessa

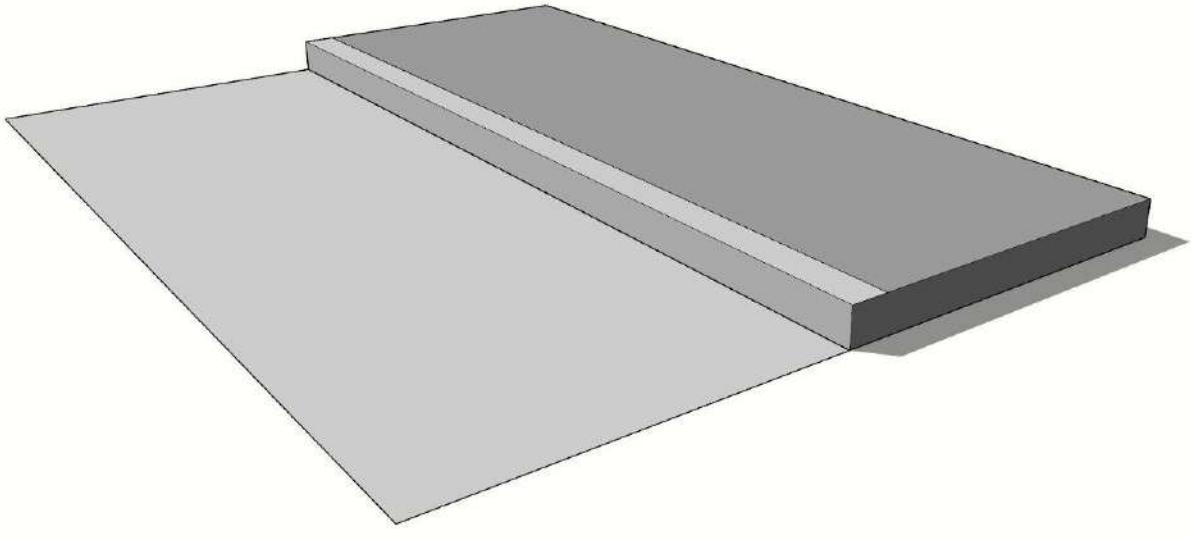
INTERVENTO
I – 01	Sistemazione tramite rimozione pavimentazione deformata e sconnessa e rifacimento della pavimentazione con finitura tale da rendere il piano di calpestio complanare e raccordato alla pavimentazione esistente. Stima costo € / mq. 30,00

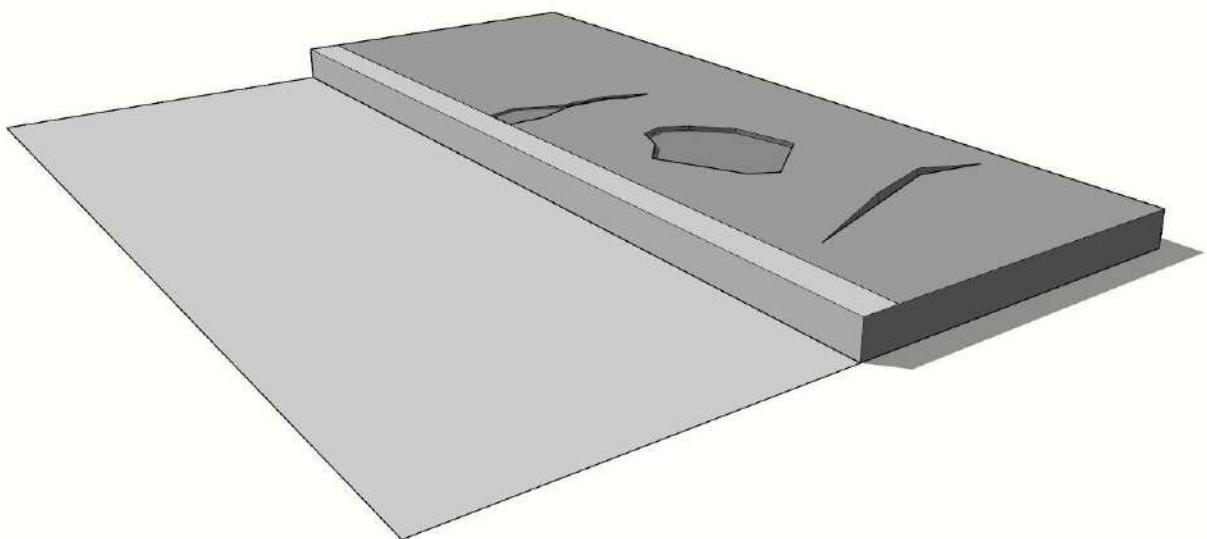
CRITICITA'
C – 02	Pavimentazione continua con presenza di lacerazioni, crepe e buche

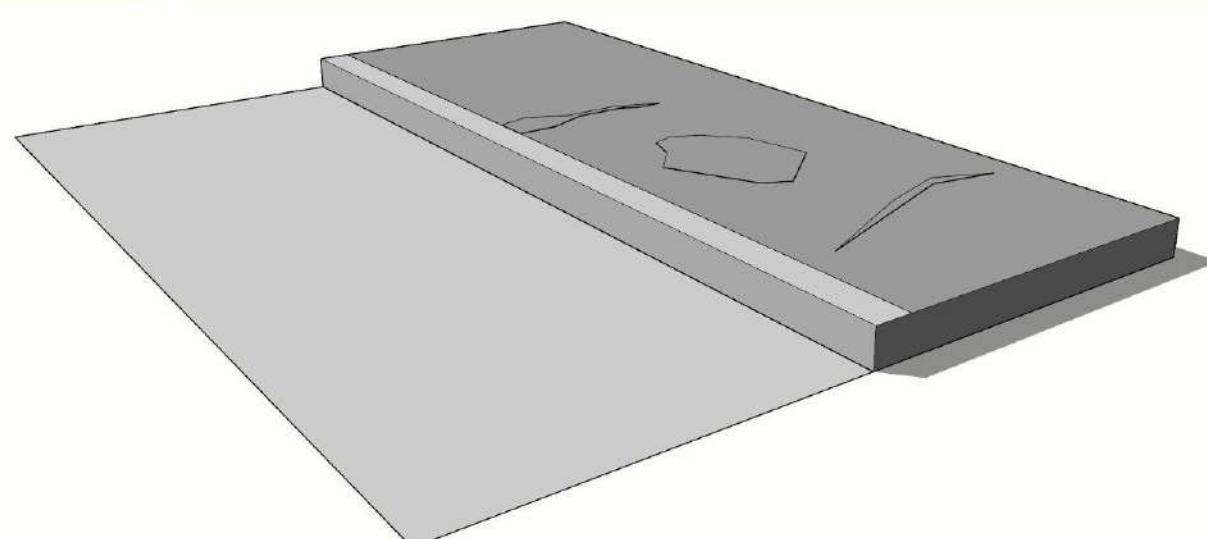
INTERVENTO
I – 02	Sistemazione, tramite riempimento con materiale analogo all'esistente, delle lacerazioni, crepe e buche con finitura tale da rendere il piano di calpestio complanare e raccordato alla pavimentazione esistente.
	Stima costo € / mq. 30,00

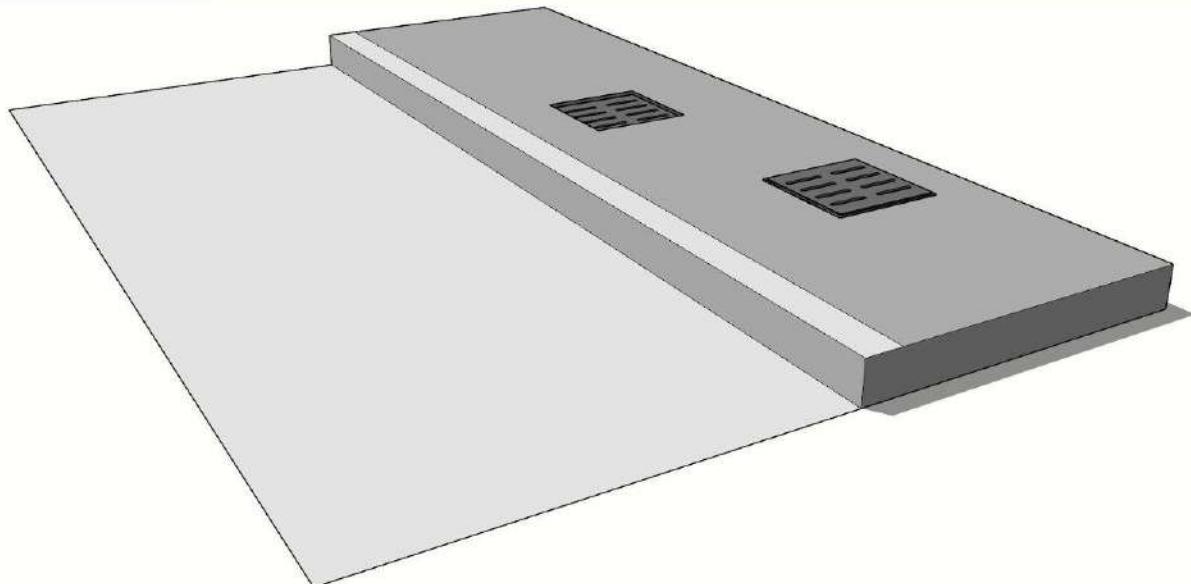
CRITICITA'
C - 03	Pozzetto non a filo pavimento e pavimentazione sconnessa e ammalorata

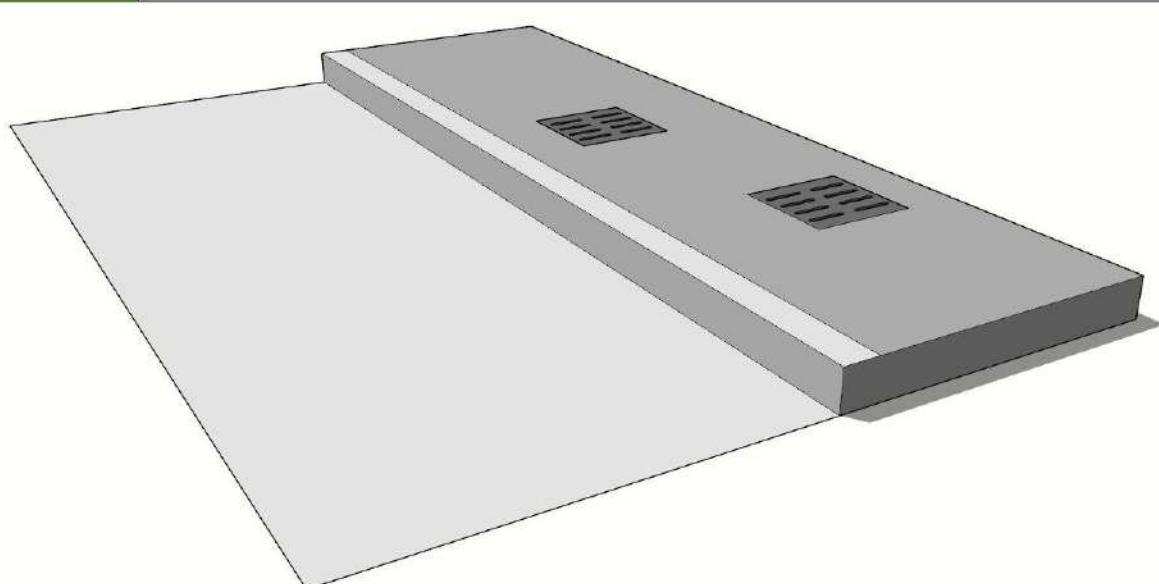
INTERVENTO
I - 03	Sistemazione tramite rimozione pavimentazione ammalorata, riposizionamento del pozzetto a filo pavimento e rifacimento della pavimentazione con finitura tale da rendere il piano di calpestio complanare e raccordato alla pavimentazione esistente.
	Stima costo € / cad. 120,00

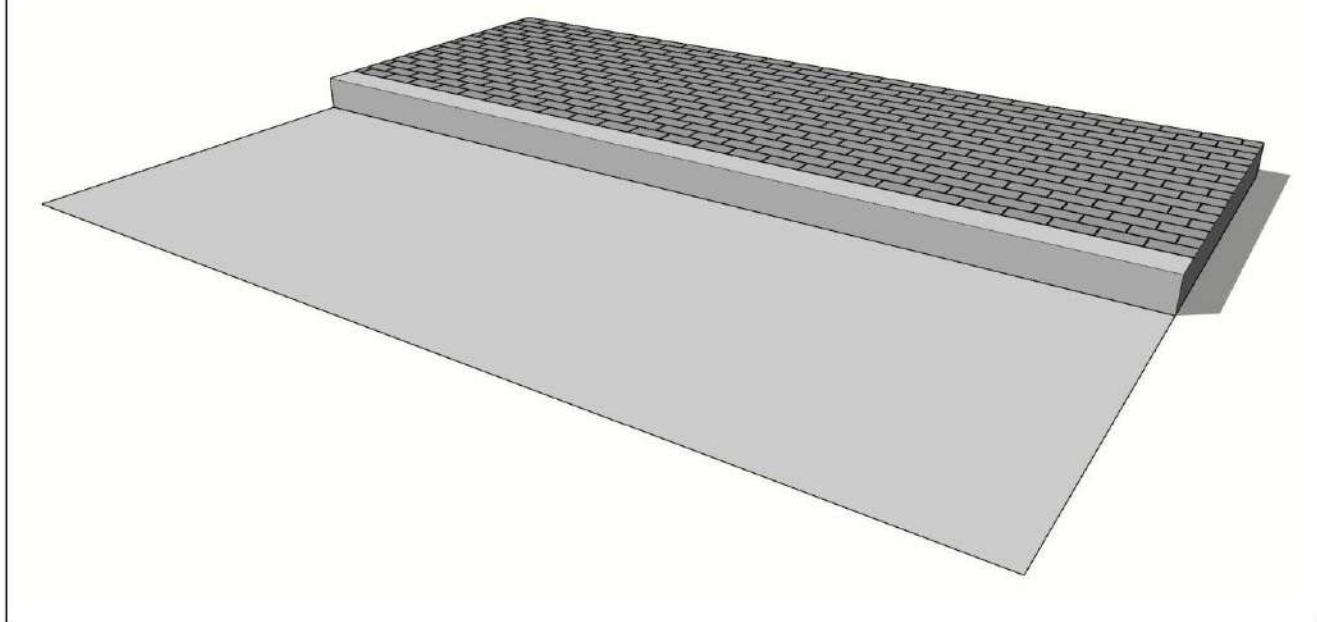
CRITICITA'
C - 04	Pavimentazione con autobloccanti, lastre o piastrelle in pietra o gres, rotte, sconnesse o con avvallamenti o buche

INTERVENTO						
I - 04	<p>Sistemazione tramite rimozione pavimentazione dissestata e rifacimento della pavimentazione con sostituzione degli elementi danneggiati e finitura superficiale tale da rendere il piano di calpestio complanare e raccordato alla pavimentazione esistente. (fughe o dislivelli tra elementi < 5mm)</p>

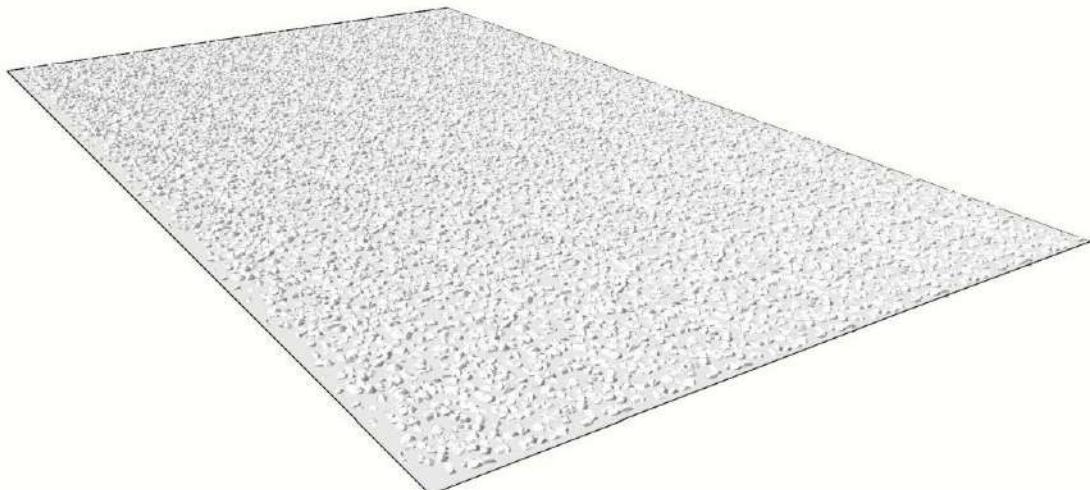
CRITICITA'
C - 05	Percorso a raso non accessibile

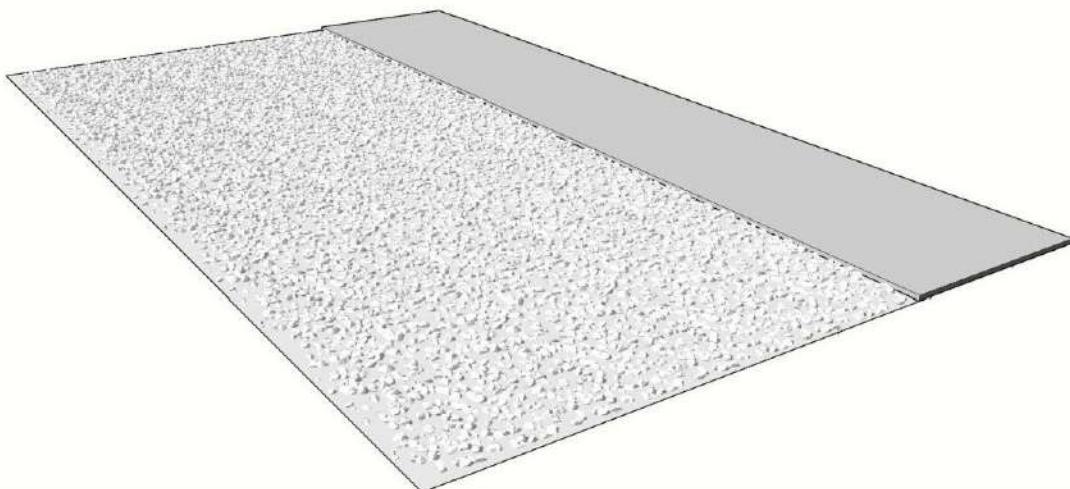
INTERVENTO
I - 05	Realizzazione di percorso a raso accessibile con le seguenti caratteristiche: - altezza massima 2,5 cm dal piano carrabile; - larghezza minima 150 cm (90 cm minimo in caso di presenza di ostacoli puntuali) - pendenza longitudinale < 5% (massimo 8%) - pendenza trasversale < 1%; - altezza minima libera da ostacoli > 220 cm da piano di calpestio; - finitura tale da rendere il piano di calpestio continuo e uniforme.
	pavimentazione in autobloccanti Stima costo € / mq. 30,00
	pavimentazione in pietra Stima costo € / mq. 100,00
	pavimentazione in calcestre Stima costo € / mq. 40,00
	pavimentazione in asfalto Stima costo € / mq. 50,00

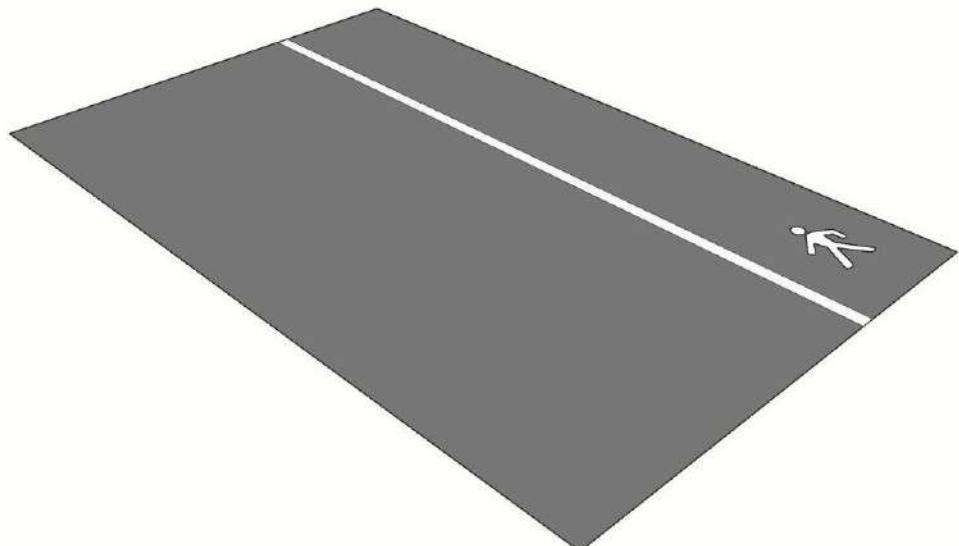
CRITICITA'
C - 06	Percorso pedonale privo di protezione dalla strada o dall'intorno

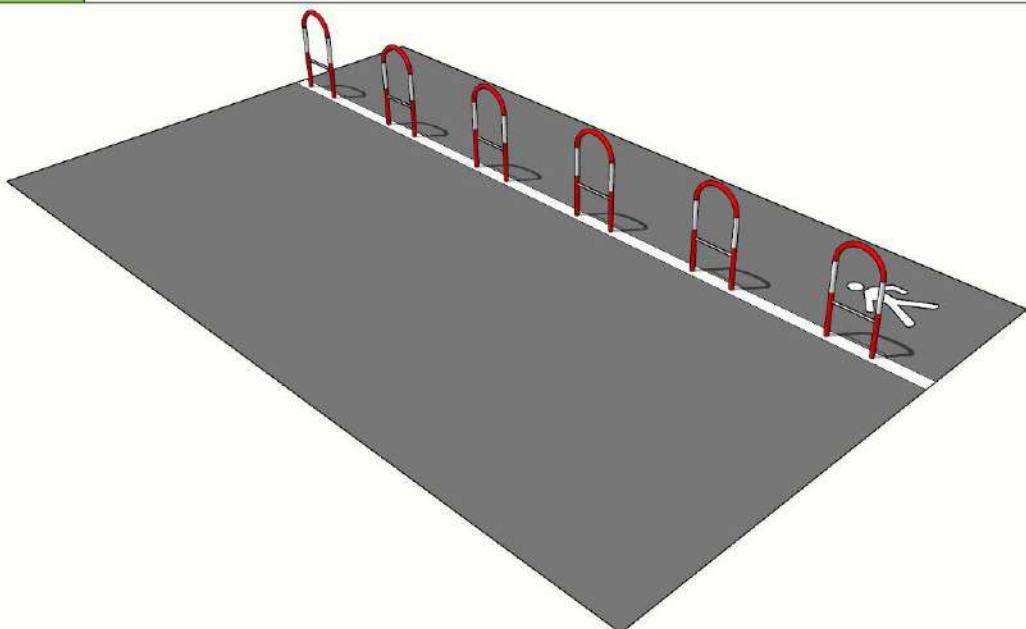
INTERVENTO
I - 06	Inserimento di paletto o archetto para-pedonale in acciaio (o ferro zincato e tinteggiato) per creare un percorso pedonale protetto.

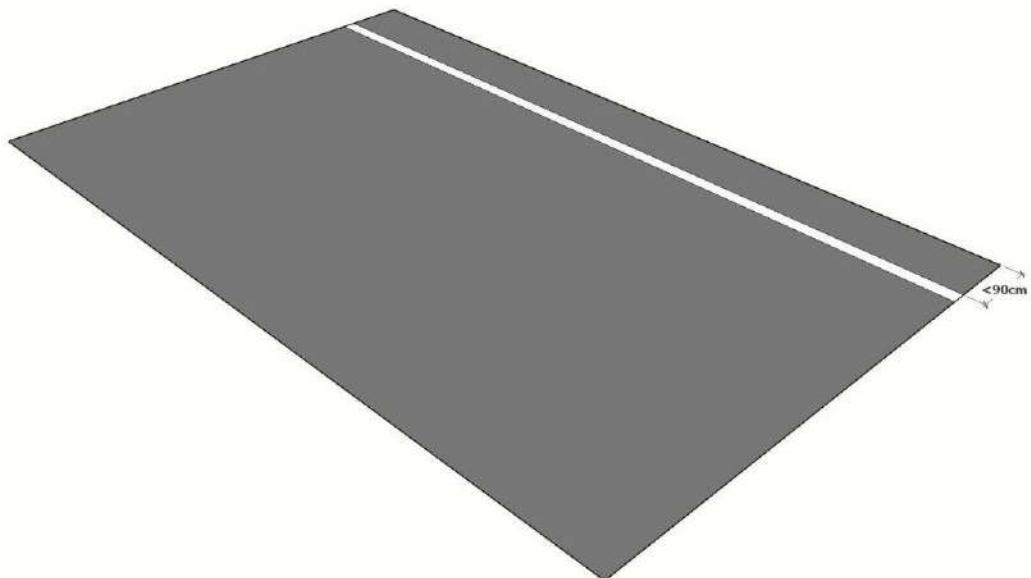
CRITICITA'
C - 07	Percorso a raso con dimensioni non accessibili (larghezza < 90 cm)

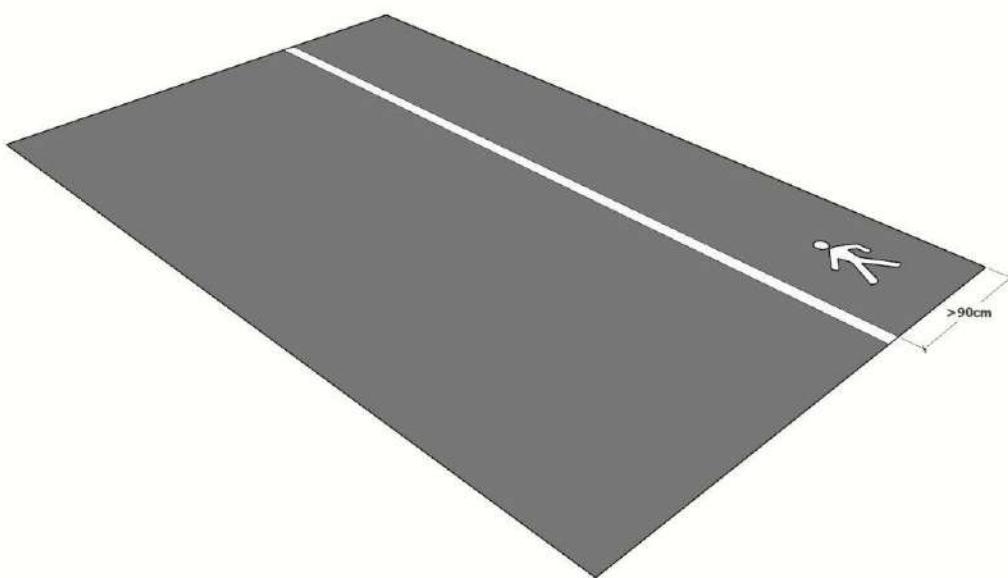
INTERVENTO
I - 07	Allargamento del percorso a raso esistente aumentando la larghezza del percorso. Larghezza ottimale 150 cm (minima 90 cm) La superficie calpestabile sarà compatta ed omogenea con eventuali fughe non superiori a 0,5 cm. Eventuale pendenza trasversale del percorso < 1%. Stima costo € / mq. 40,00

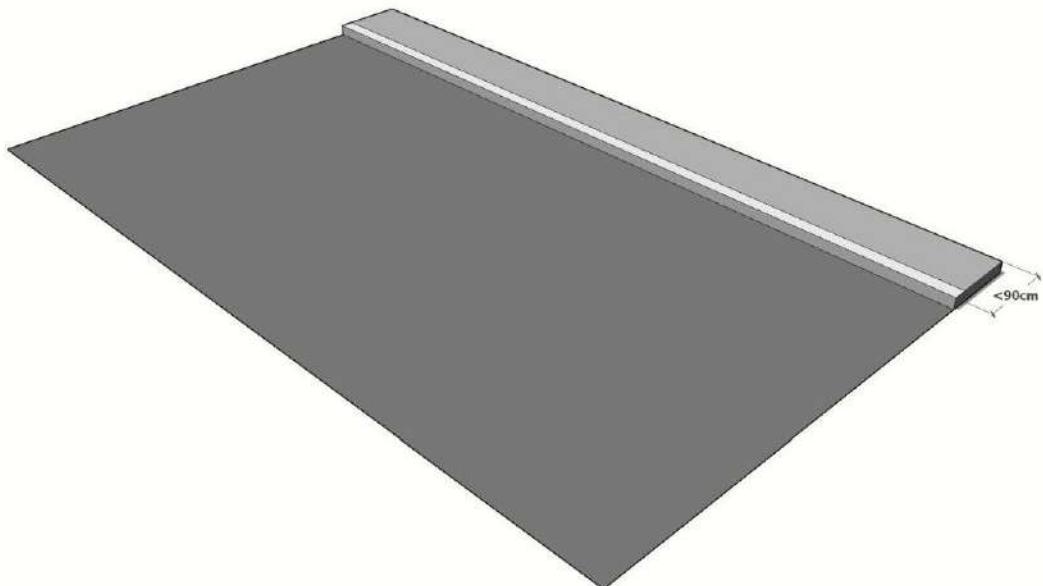
CRITICITA'
C - 08	Percorso su marciapiede con dimensioni non accessibili (larghezza < 90 cm)

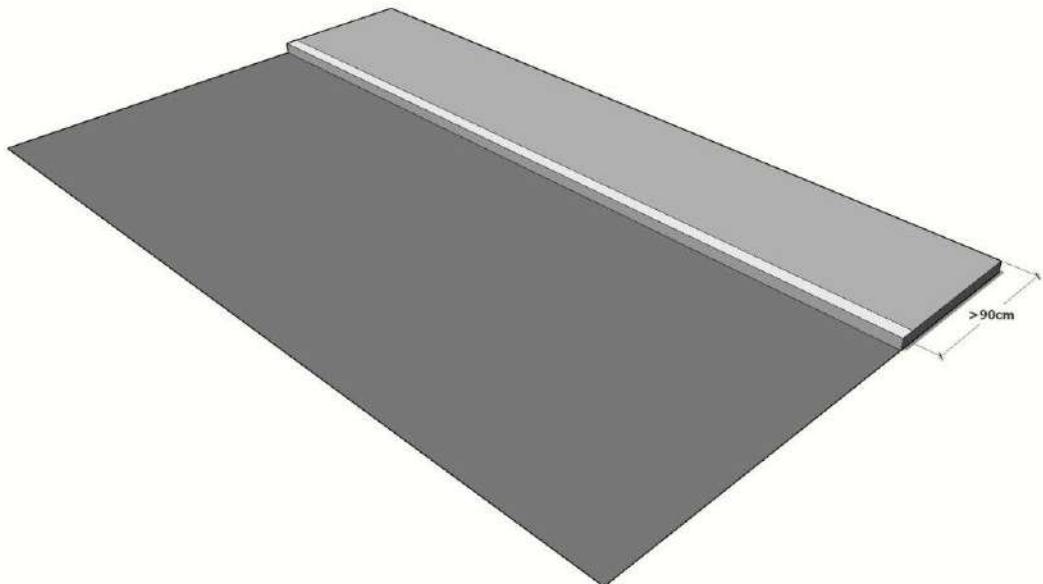
INTERVENTO
I - 08	Allargamento del marciapiede esistente aumentando la larghezza del percorso. Larghezza complessiva ottimale 150 cm (minima 90 cm) La superficie calpestabile sarà compatta ed omogenea con eventuali fughe non superiori a 0,5 cm. Eventuale pendenza trasversale del percorso < 1%. Stima costo € / mq. 80,00

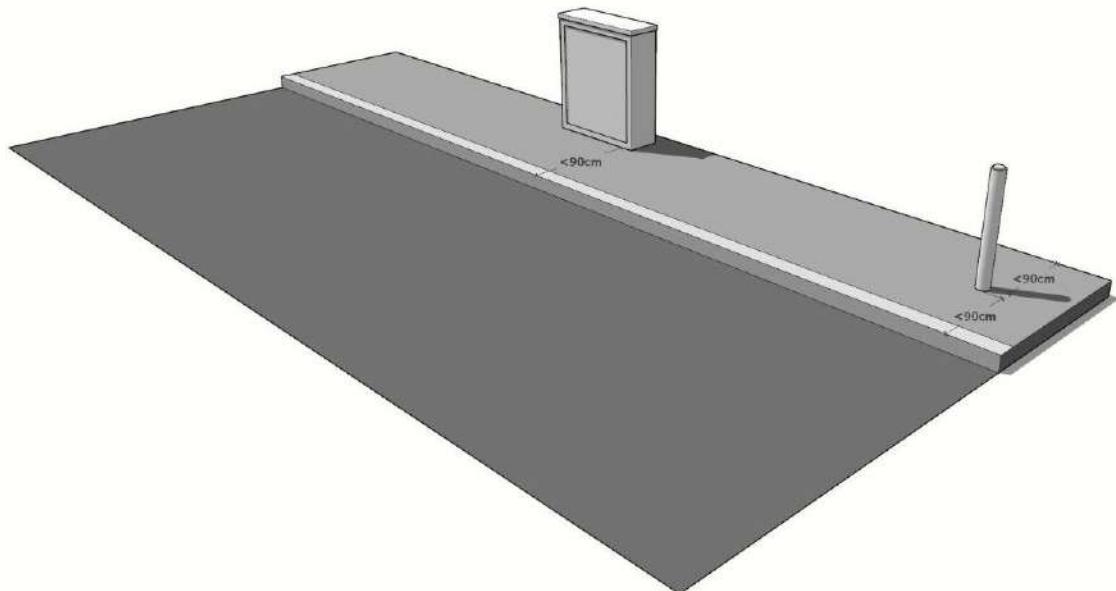
CRITICITA'
C - 09	Ostacolo a terra che causa il restringimento del percorso (larghezza < 90cm)

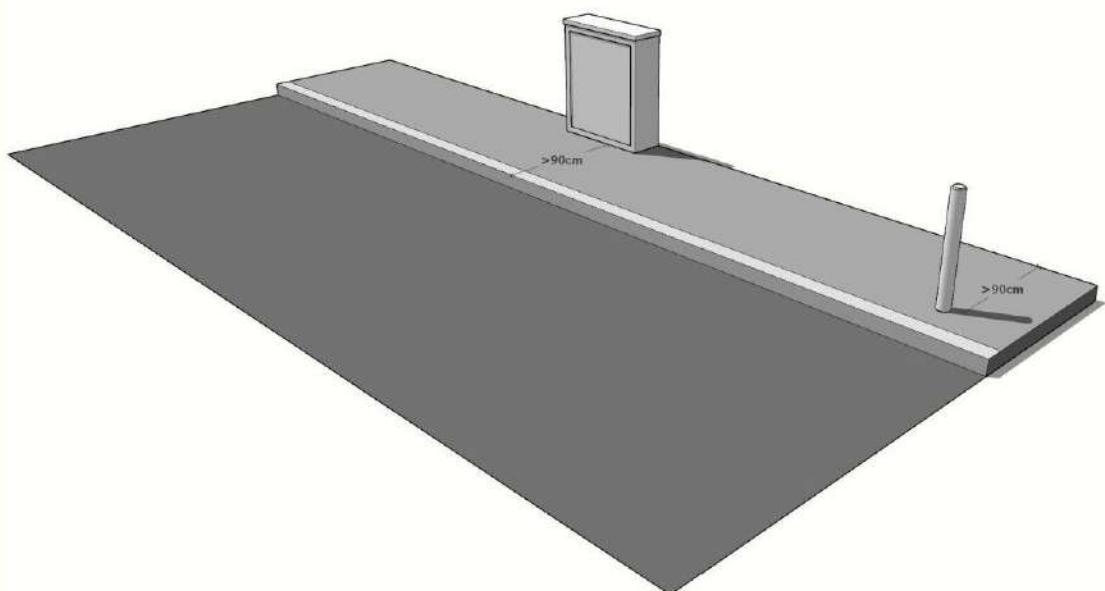
INTERVENTO
I - 09	Rimozione o diversa collocare dell'oggetto di intralcio al transito per consentire un passaggio > 90cm Stima costo € / ora 30,00

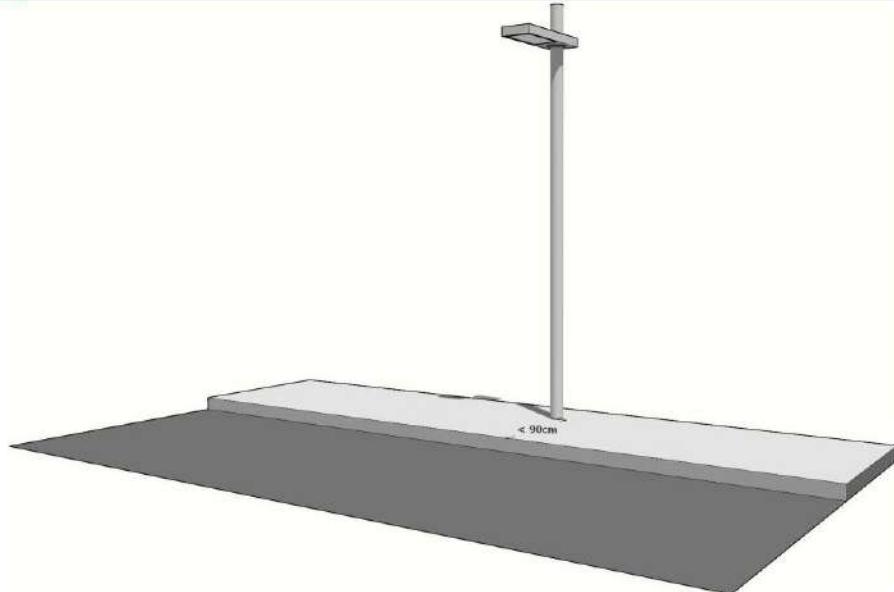
CRITICITA'
C - 10	Ostacolo inamovibile che causa il restringimento del percorso (larghezza < 90cm)

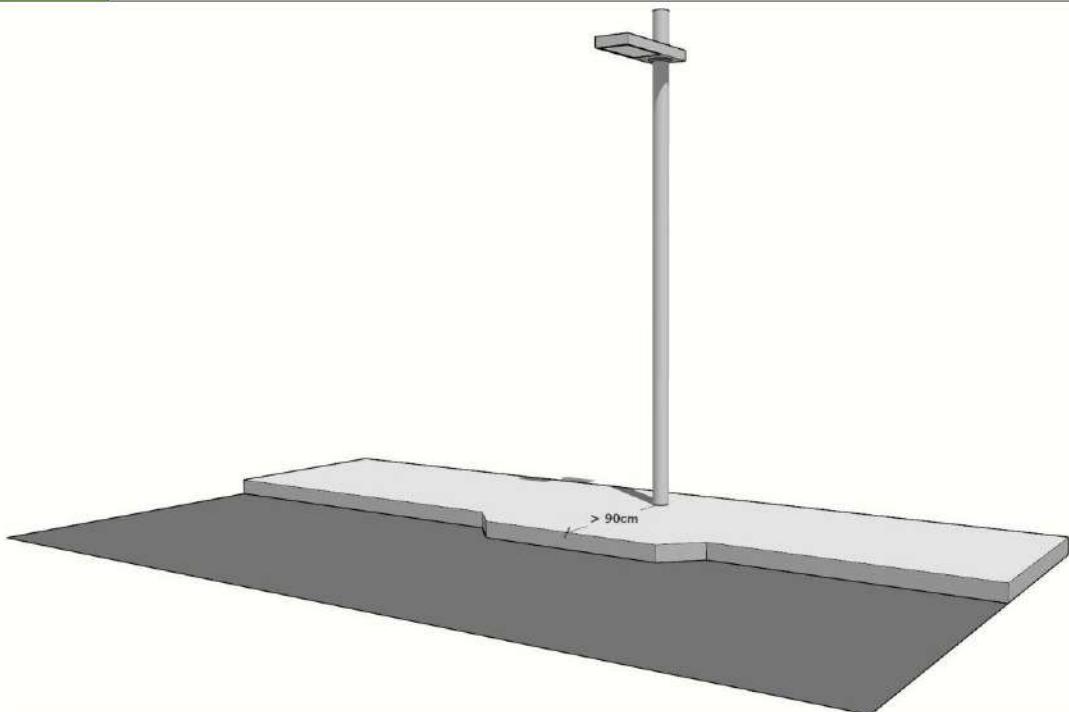
INTERVENTO
I - 10	Allargamento del marciapiede esistente aumentando la larghezza complessiva del percorso. Larghezza passaggio > 90cm Stima costo € / mq. 80,00

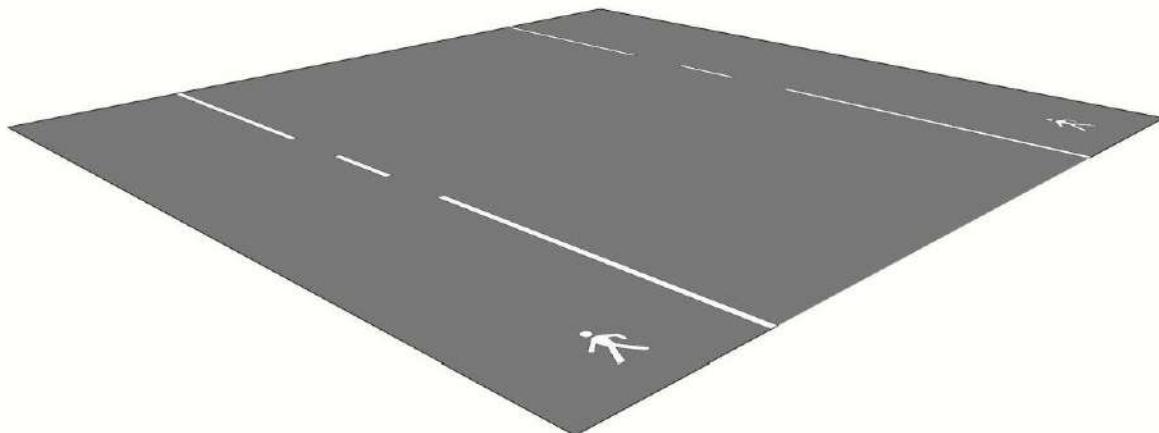
CRITICITA'
C - 15	Assenza di segnaletica orizzontale e verticale attraversamento pedonale (strisce pedonali)

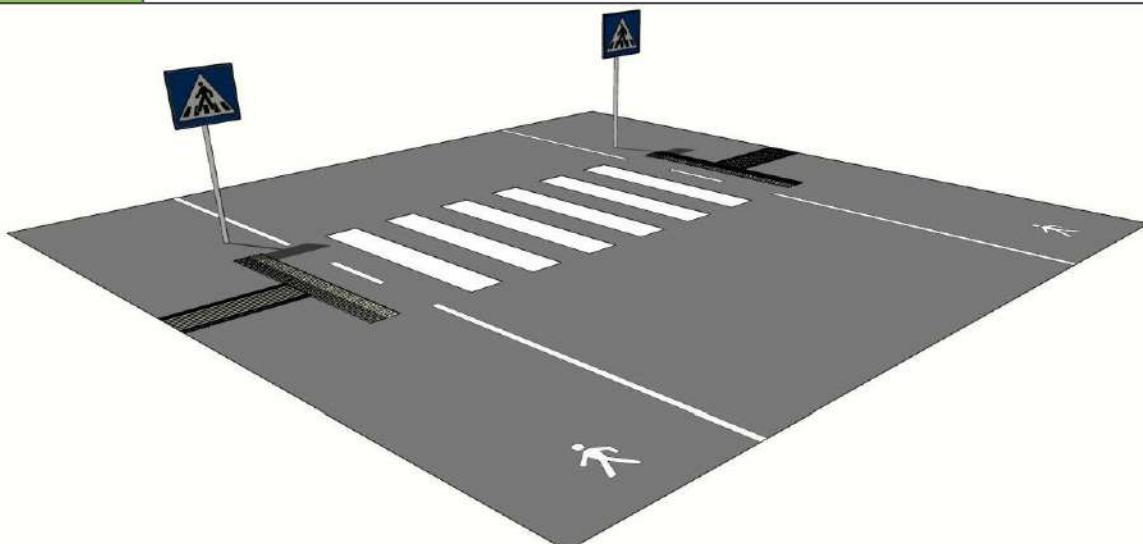
INTERVENTO
I - 15	<p>Esecuzione di zebreature di segnalazione dell'attraversamento pedonale. I segnali orizzontali devono essere realizzati con materiali tali da renderli visibili sia di giorno che di notte anche in presenza di fondo stradale bagnato; devono essere realizzati con materiali antisdruciolevoli e non sporgente dal piano della pavimentazione (< 0,3 cm). Gli attraversamenti pedonali sono evidenziati sulla carreggiata da zebreature con strisce bianche parallele alla direzione di marcia dei veicoli, di lunghezza non inferiore a 250 cm, sulle strade locali e urbane di quartiere, e a 400 cm, sulle altre strade; la larghezza delle strisce e degli intervalli sarà di 50 cm.</p> <p>La larghezza degli attraversamenti pedonali deve essere comunque commisurata al flusso del traffico pedonale.</p>

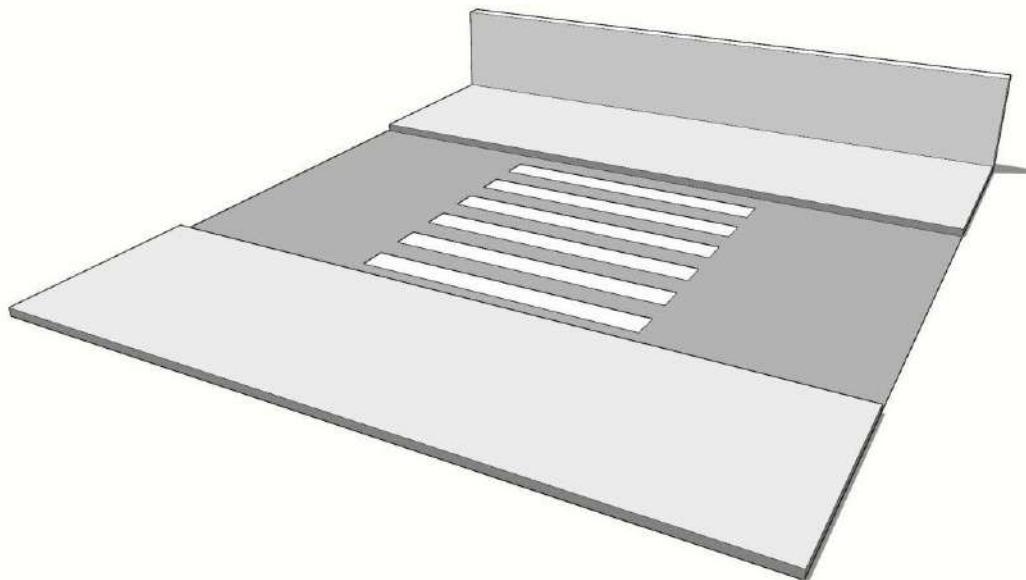
CRITICITA'
C - 16	Assenza di attraversamento pedonale a raso

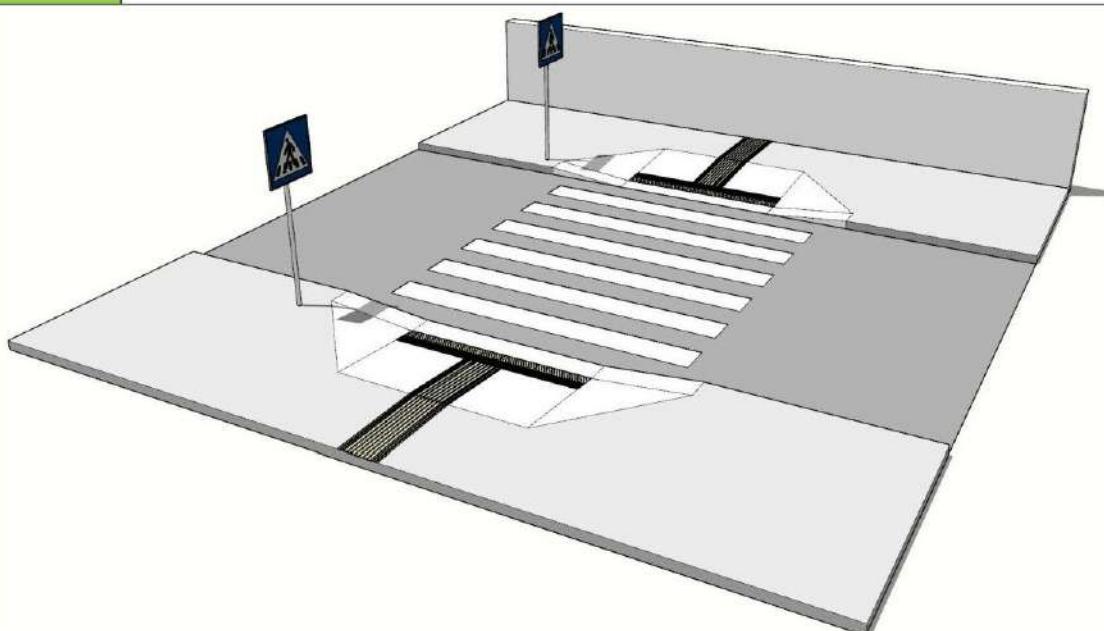
INTERVENTO
I - 16	Realizzazione di attraversamento pedonale a raso, tramite posa di raccordi al percorso pedonale esistente e inserimento di segnaletica tattile a pavimento (segnaletica pericolo valicabile) ad evidenziare la delimitazione tra sede pedonale e carrabile; realizzazione di zebbrature di larghezza minima 250 cm.

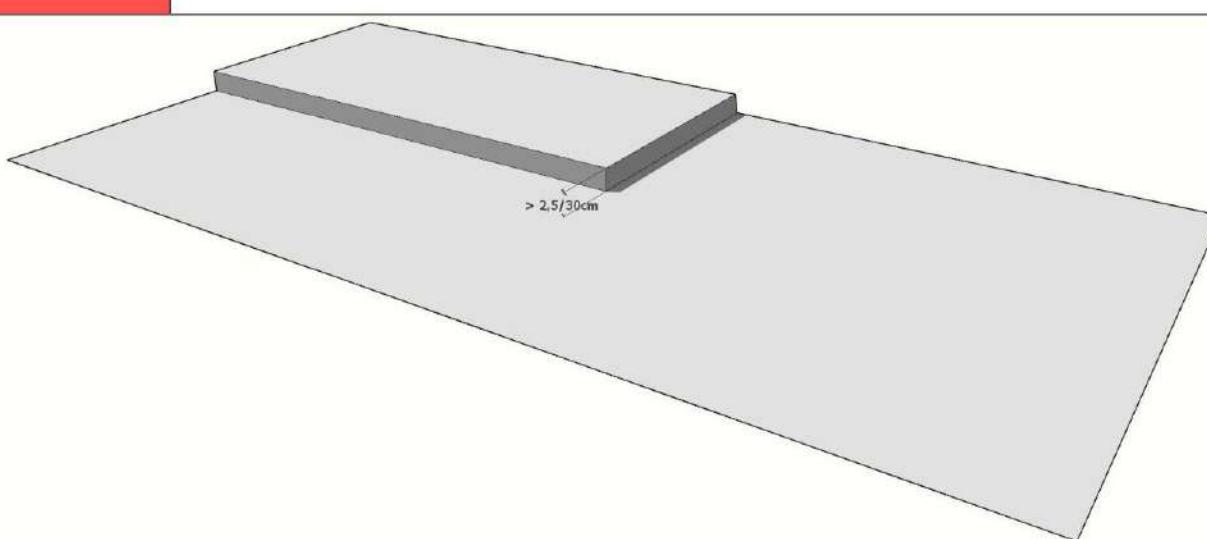
CRITICITA'
C - 20	Dislivello causato da gradino di altezza complessiva tra i 2,5 e i 30 cm

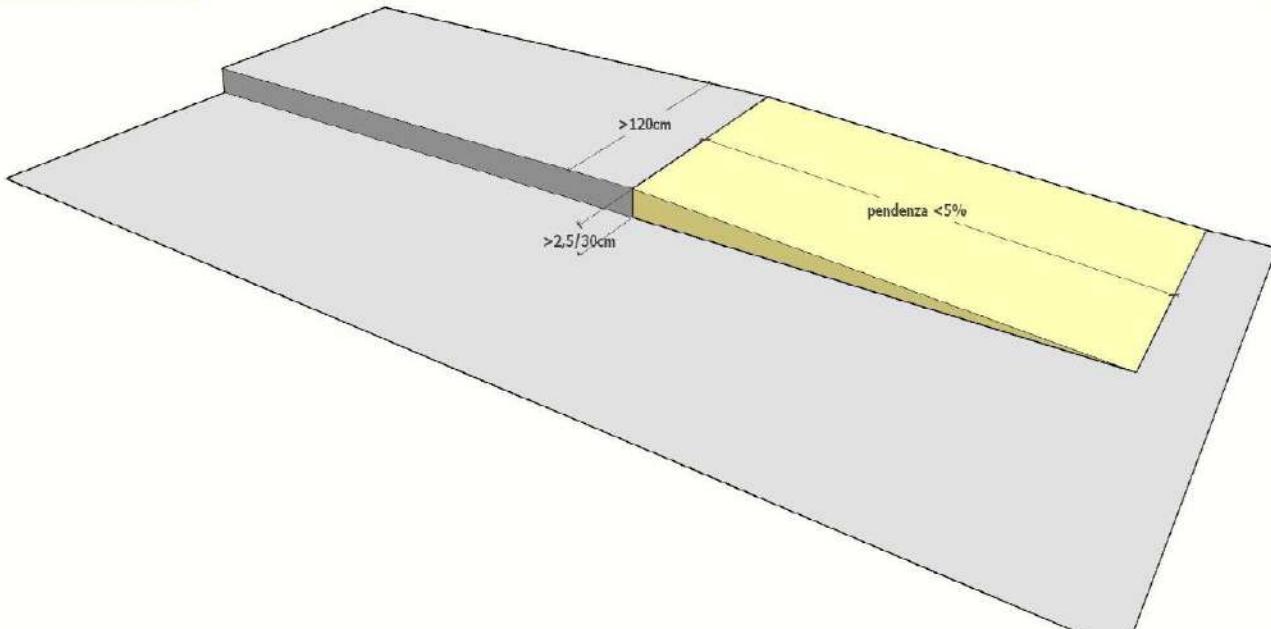
INTERVENTO
I - 20	Raccordo del percorso attraverso la creazione, di una rampa di lunghezza tale da avere una pendenza < al 5% e di larghezza pari alla larghezza del percorso pedonale. (larghezza minima rampa > 120 cm). La rampa dovrà essere cromaticamente percepibile dalle persone ipovedenti o avere un segnale tattilo-plantare a contrasto.
	Stima costo € / mq. 40,00

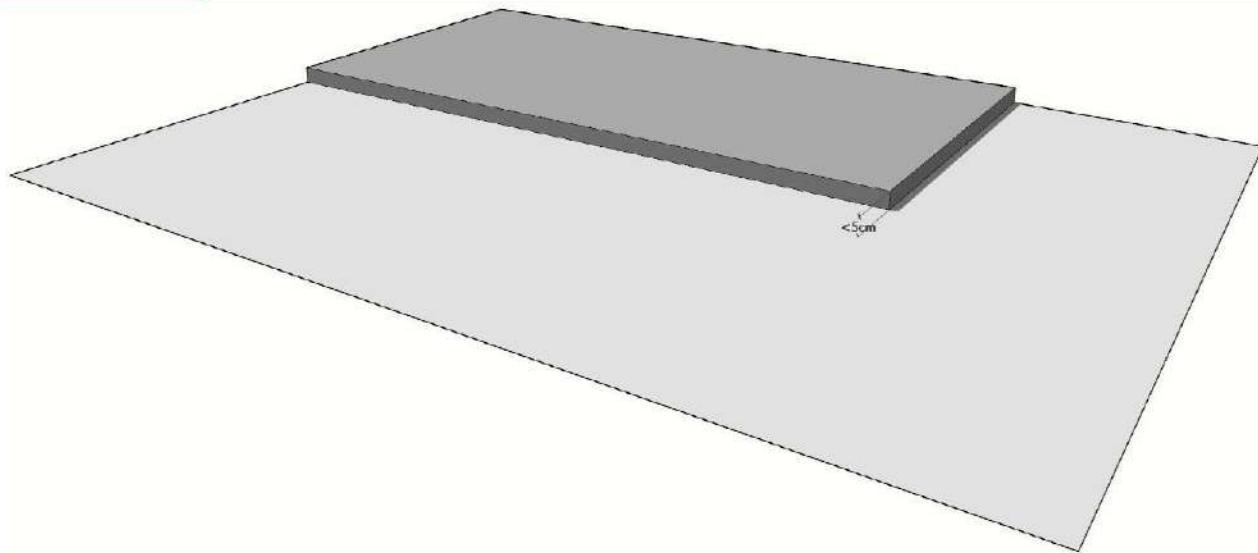
CRITICITA'
C - 21	Dislivello causato da gradino di altezza < 5 cm

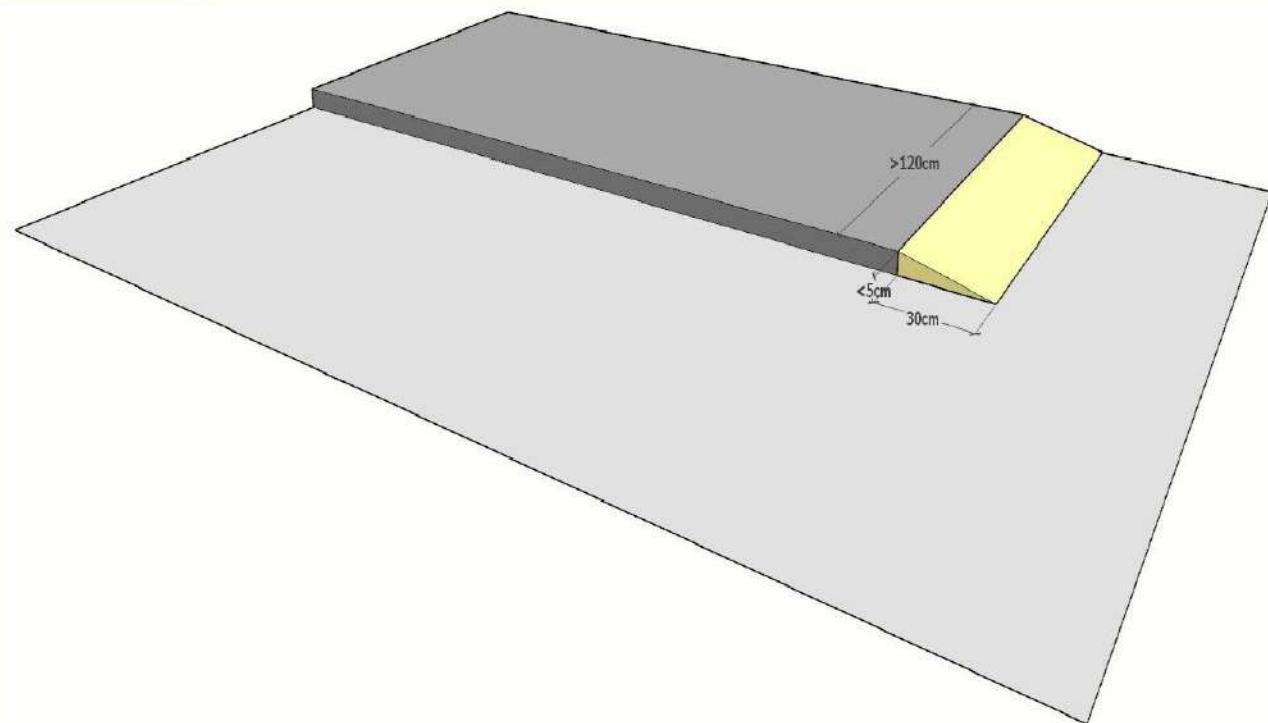
INTERVENTO
I - 21	Eliminazione del dislivello raccordando la pavimentazione attraverso la posa di uno strato bituminoso su tutta la larghezza del marciapiede. Stima costo € / mq. 20,00

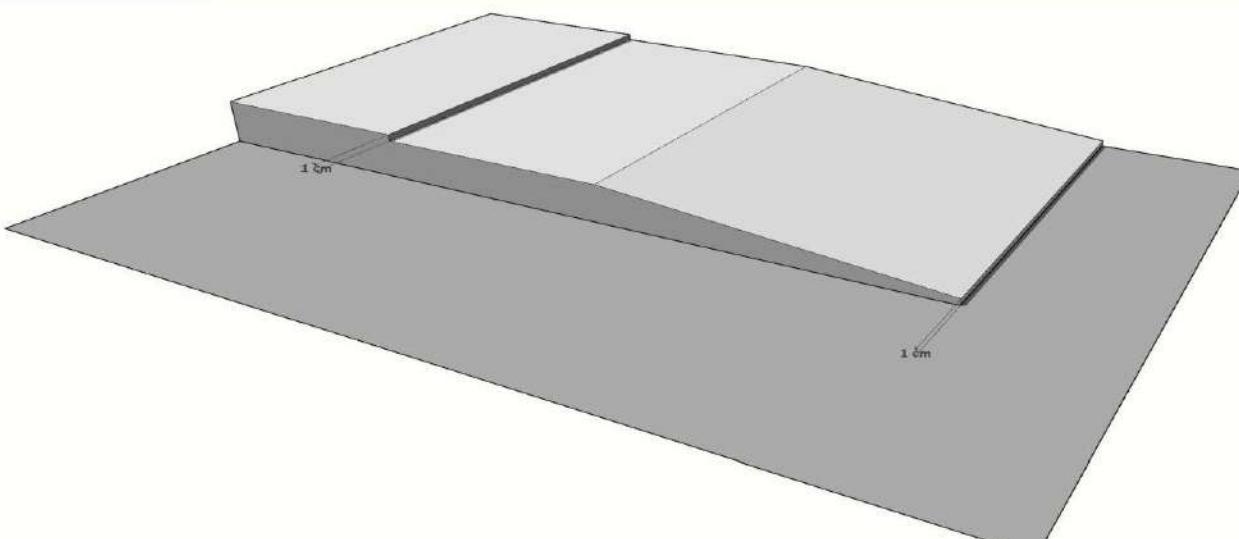
CRITICITA'
C - 22	Piccolo dislivello > 1cm tra raccordo rampa e percorso o tra diverse superfici del percorso

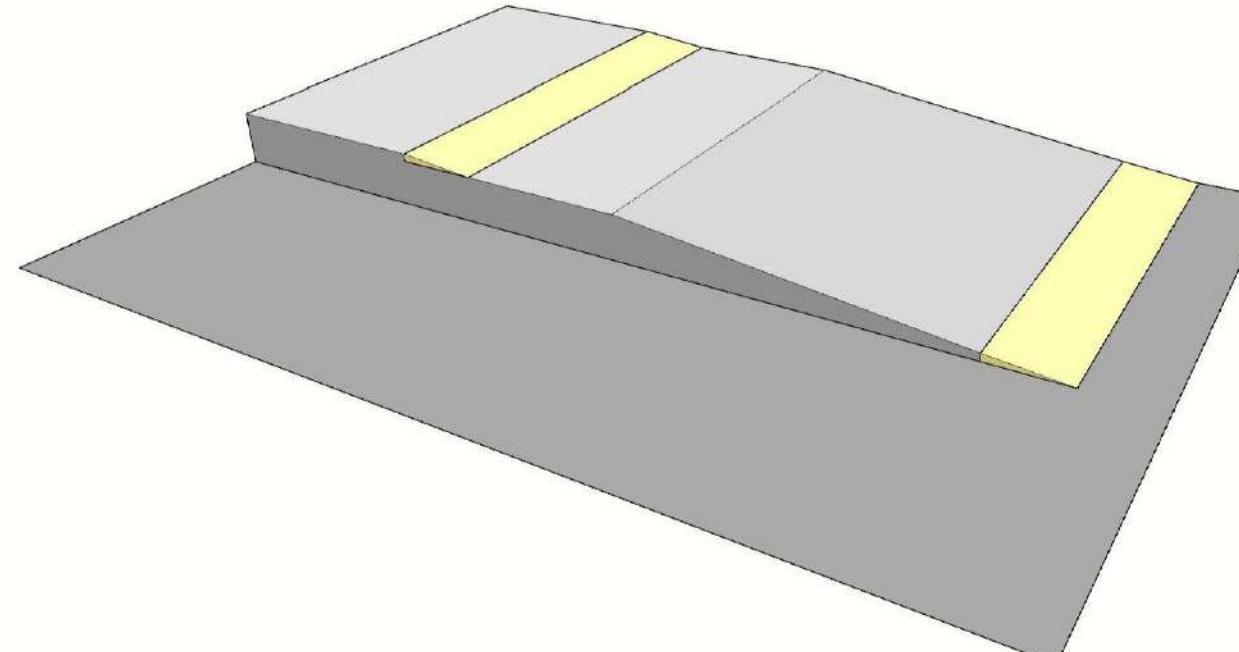
INTERVENTO
I - 22	Eliminazione del dislivello raccordando la pavimentazione attraverso la posa di uno strato bituminoso su tutta la larghezza del marciapiede. Stima costo € / mq. 20,00

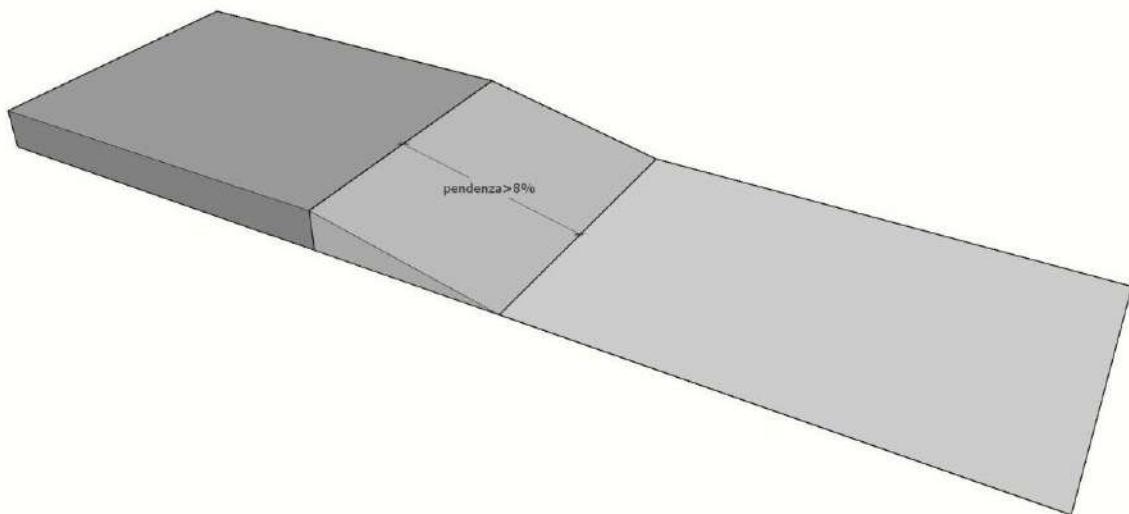
CRITICITA'
C - 24	Scivolo o rampa con pendenza longitudinale eccessiva > 8%

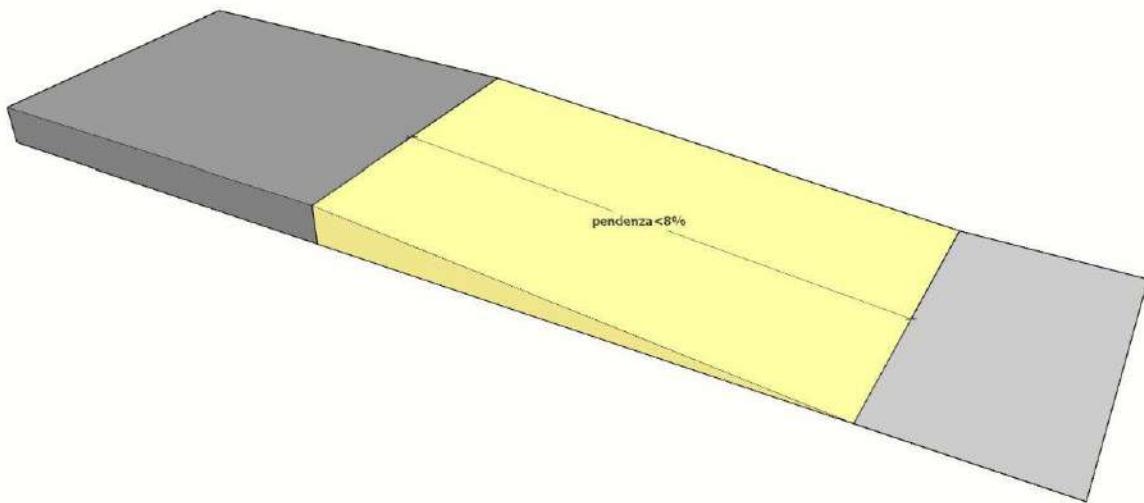
INTERVENTO
I - 24	<p>Demolizione rampa esistente e costruzione nuova rampa con pendenza < 8% (preferibile pendenza del 5%) e pendenza trasversale < 1%, con pavimentazione antisdruciolevole, uniforme e compatta.</p> <p>La larghezza sarà > 120cm (preferibile larghezza di 150 cm).</p> <p>Per lunghezze > di 10m di sviluppo predisporre un pianerottolo in piano di 150x150cm.</p> <p>Se il dislivello è > di 20 cm, corredare la rampa con un cordolo battiruota e un corrimano visivamente percepibile dalle persone ipovedenti.</p>

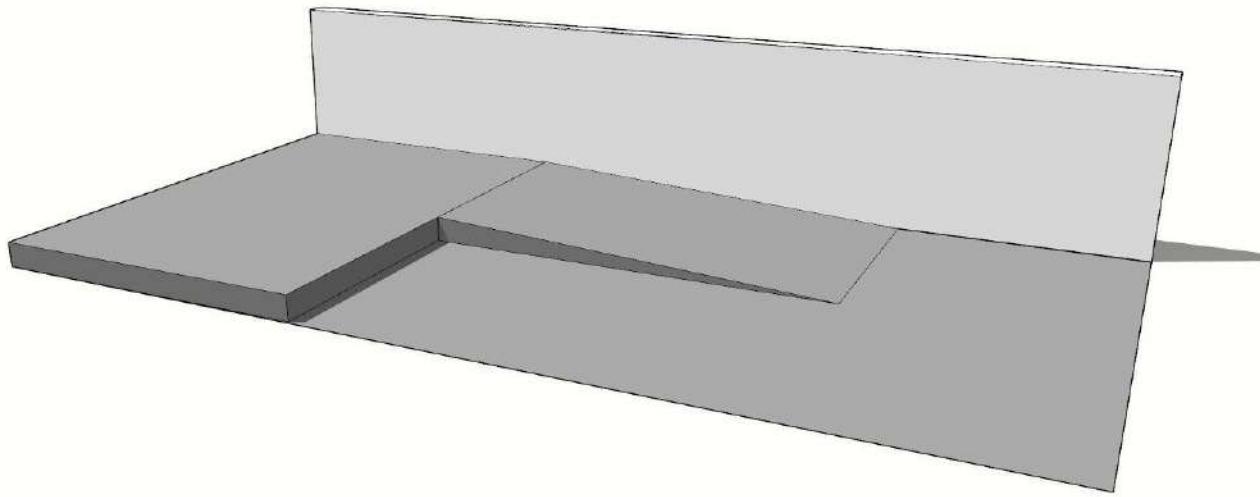
CRITICITA'
C - 26	Percorso in pendenza privo di corrimano

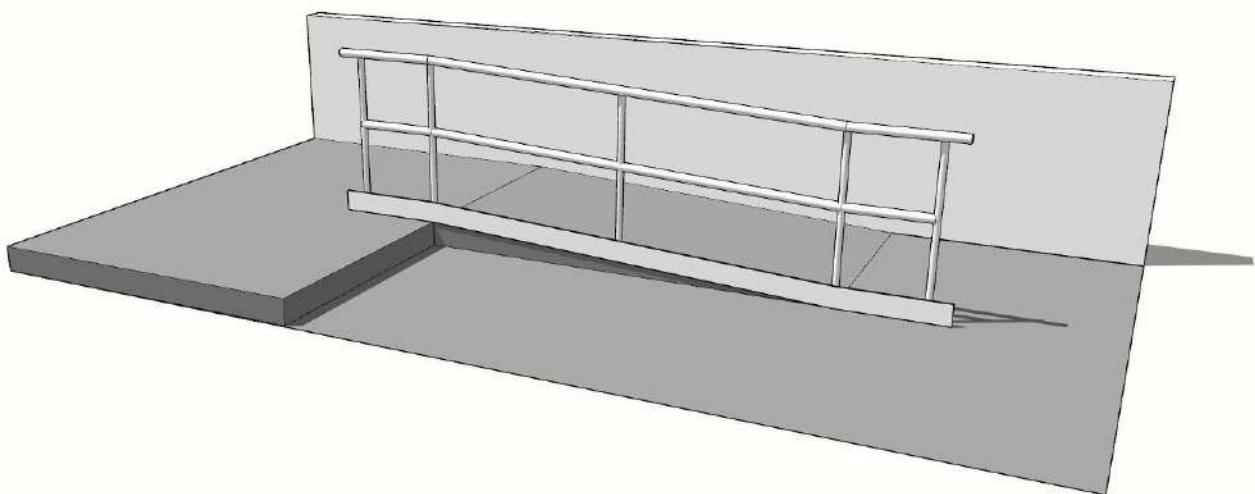
INTERVENTO
I - 26	Posa di un corrimano, di 4 cm di diametro, su un lato della rampa fissato a terra e posto ad un'altezza da terra di 80 cm (prolungare di 50cm il corrimano oltre l'inizio e la fine della rampa). Stima costo € / mq. 200,00
