**COMUNE DI SOSPIRO
PROVINCIA DI CREMONA
REGIONE LOMBARDIA**

**SCHEDE DEGLI INTERVENTI
E STIMA DEI COSTI UNITARI**

**P.E.B.A. Piano Eliminazione
Barriere Architettoniche**

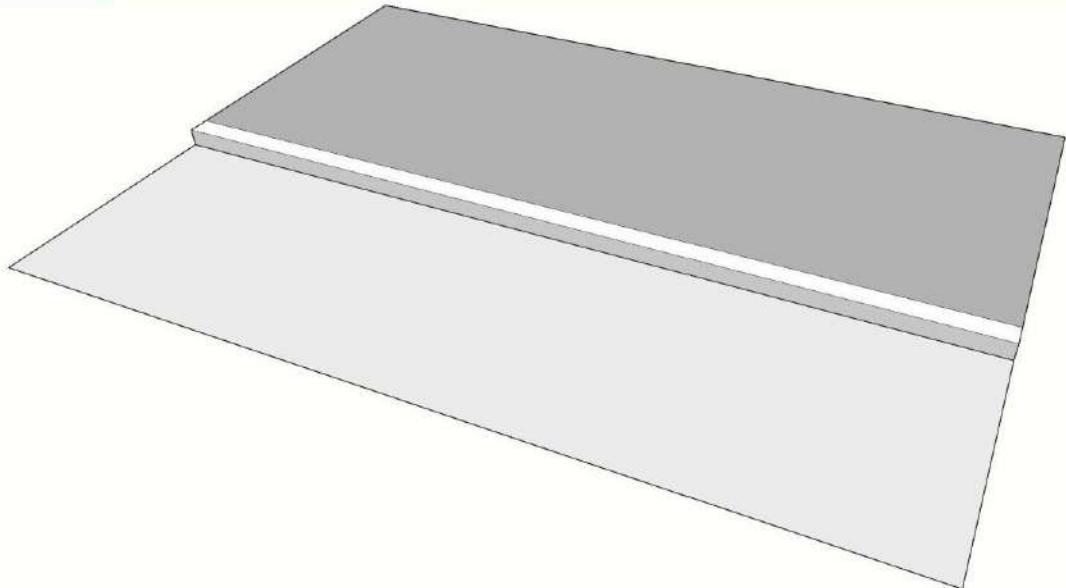
CRITICITA'
C - 28	Assenza lungo il percorso di segnalazione tattile-plantare per persone non vedenti, come linea guida

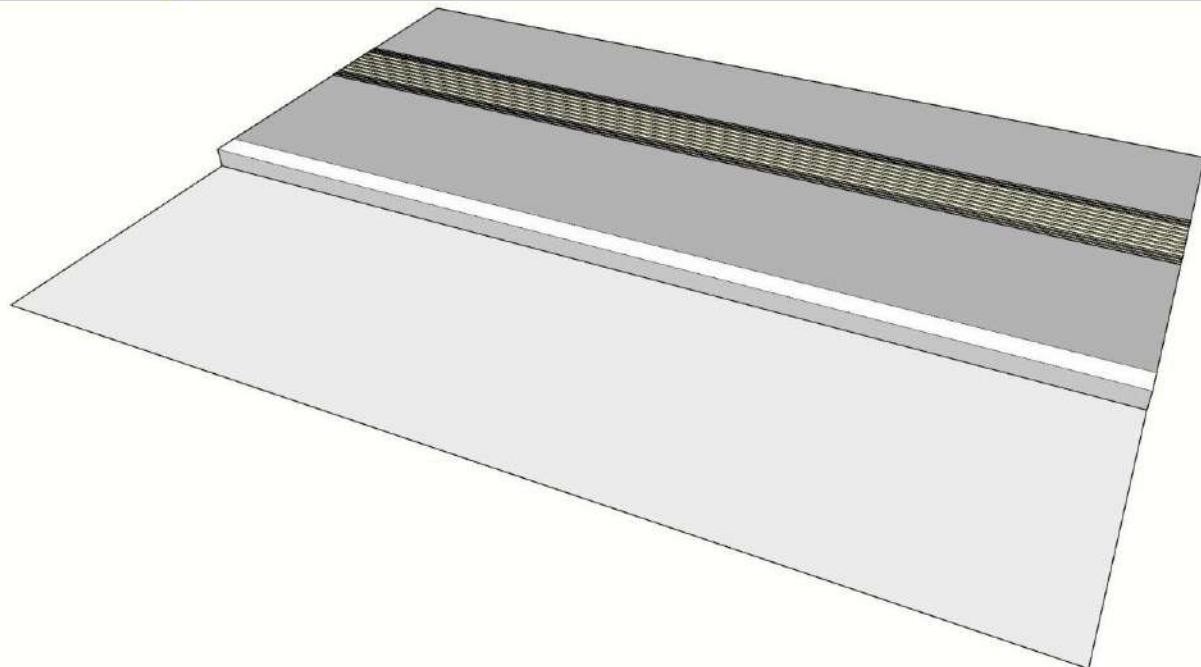
INTERVENTO
I - 28	Inserimento di segnalazione tattile costituita da fascia di larghezza 60 cm trattata a righe parallele con funzione di orientamento (in caso di spazi aperti, piazze, attraversamenti obliqui o percorsi eccessivamente larghi). Stima costo € / m. 80,00

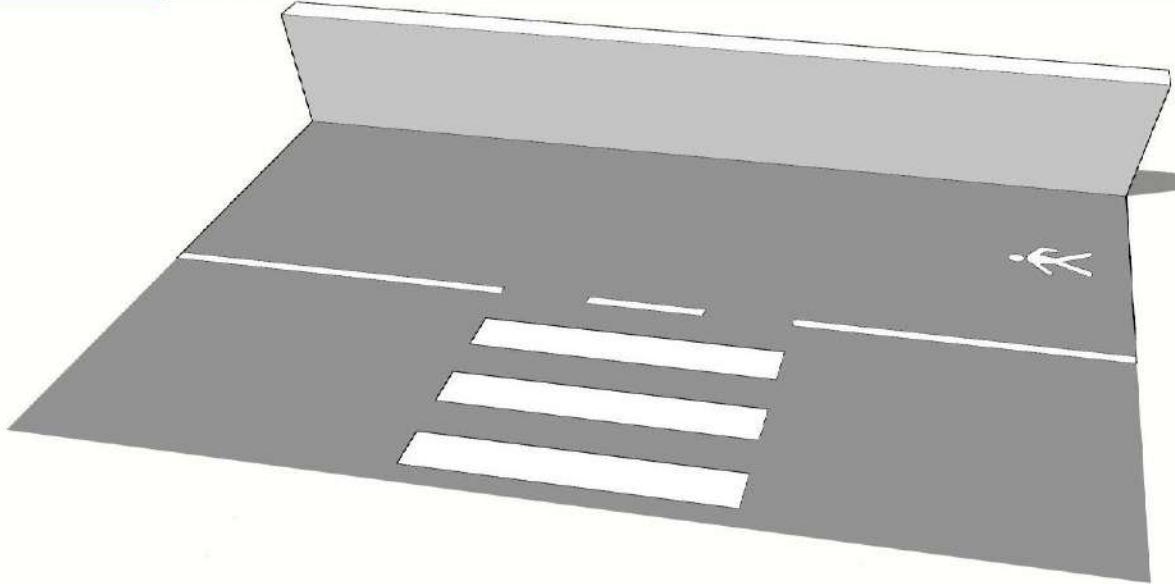
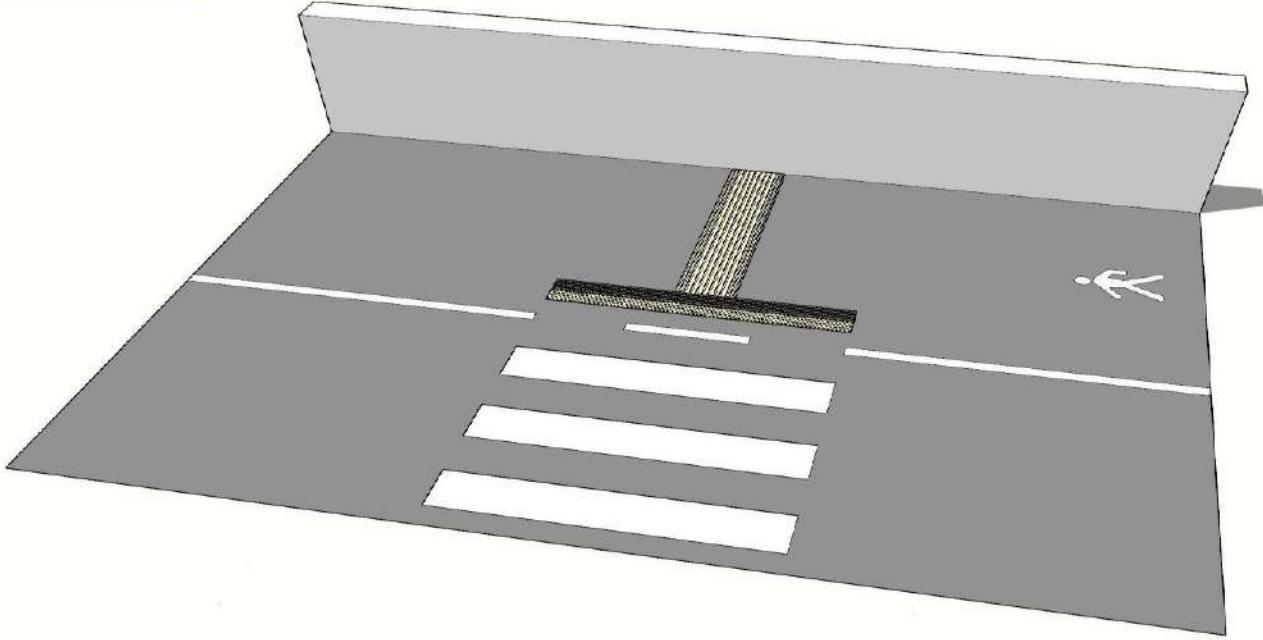
CRITICITA'
C - 29	Assenza in prossimità di attraversamento pedonale a raso, di segnalazione tattile-plantare per persone non vedenti, per segnalare l'attraversamento (intercettazione attraversamento)
I - 29	INTERVENTO
	<p>Adeguamento di attraversamento pedonale tramite nuova realizzazione di segnaletica tattile a pavimento (segnaletica pericolo valicabile), posta trasversalmente alla direzione di marcia. La segnaletica tattile di profondità 40 cm e larghezza uguale alla zebra.</p> <p style="text-align: right;">Stima costo € / m. 180.00</p>

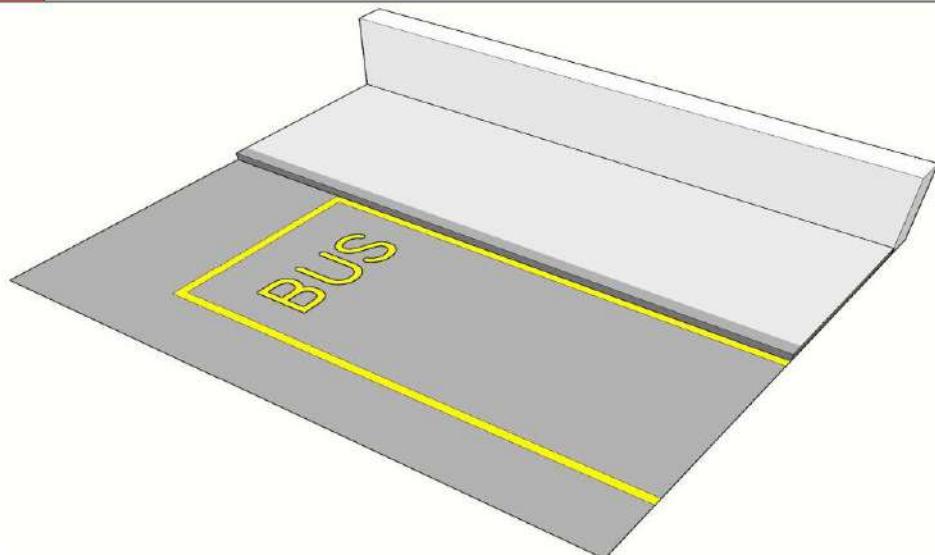
CRITICITA'
C - 32	Assenza di segnalazione tattilo-plantare per persone non vedenti, per l'intercettazione di pubblici servizi

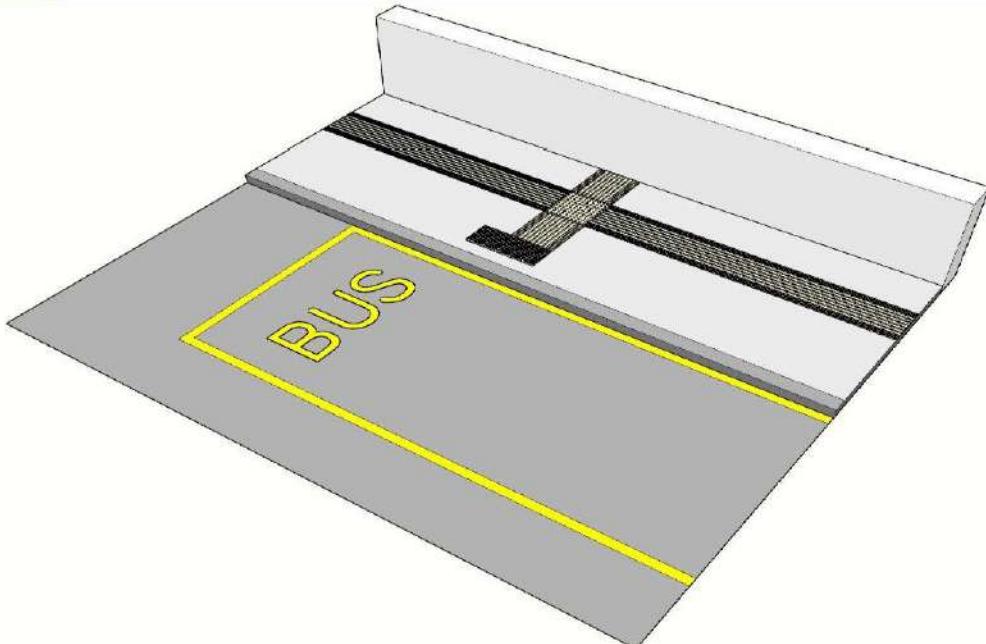
INTERVENTO
I - 32	<p>Intercettazione dell'attraversamento pedonale semplice attraverso la collocazione di adeguata segnaletica tattilo-plantare sul marciapiede.</p> <p>Se non vi è semaforo, sarà sufficiente sbarrare il marciapiede, all'altezza del centro della zona zebrata, con il Codice di DIREZIONE RETTILINEA che terminerà 40 cm prima del confine fra scivolo e zona carrabile con il Codice di PERICOLO VALICABILE che deve coprire tutta la luce dello scivolo o dell'attraversamento stesso.</p> <p style="text-align: right;">Stima costo € / m. 240,00</p>

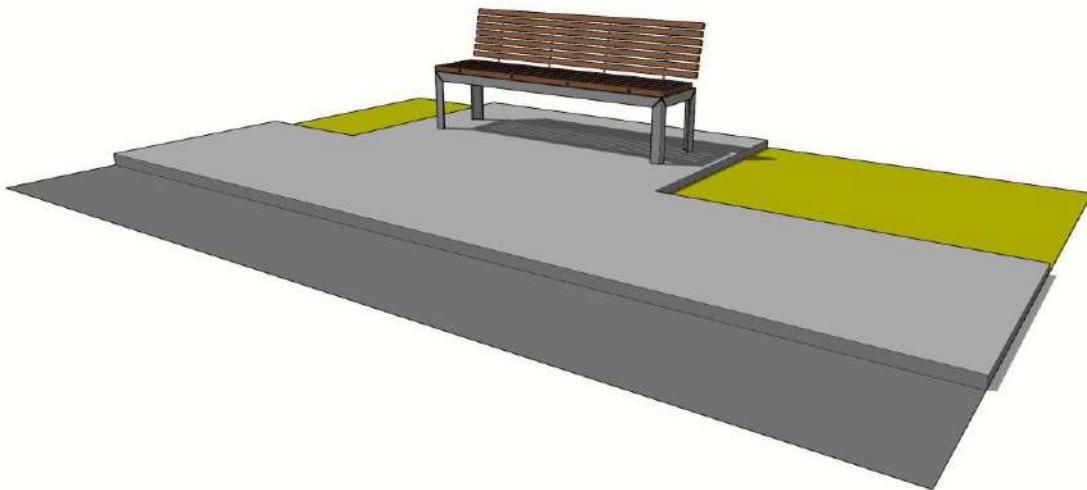
CRITICITA'
C - 36	Assenza o adeguamento dimensionale dello spazio di sosta per carrozzina al fianco della panchina per la seduta

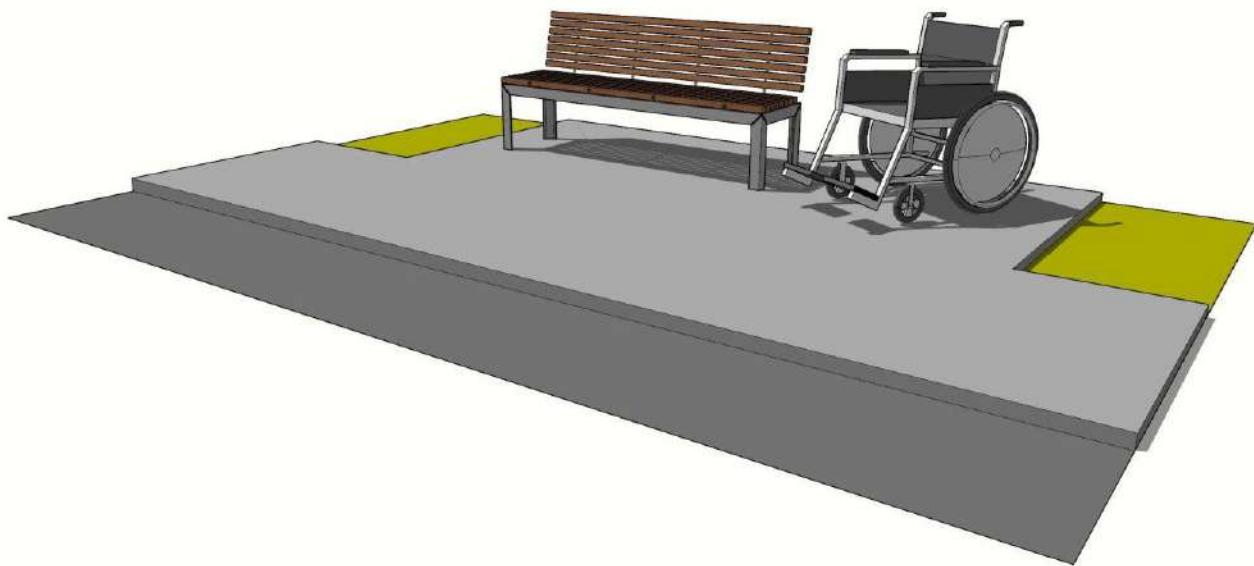
INTERVENTO
I - 36	<p>Posizionare una panchina all'esterno del percorso pedonale. L'area dovrà avere una larghezza sufficiente a contenere la panchina e lo spazio di sosta per una carrozzina. Lo spazio destinato alla sedia a ruote avrà una profondità > di 150 cm e una larghezza di 110 cm, e sarà pavimentato con materiale antisdruciolevole ed essere complanare al percorso pedonale (eventualmente raccordato con scivolo di pendenza < del 5%)</p> <p style="text-align: right;">Stima costo € / mq 90,00</p>

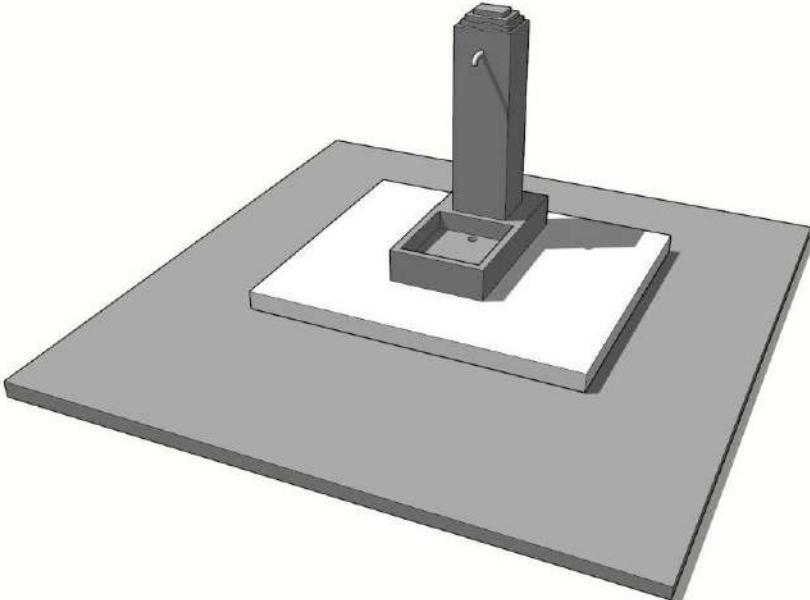
CRITICITA'
C - 37	Assenza di fontana accessibile
I - 37

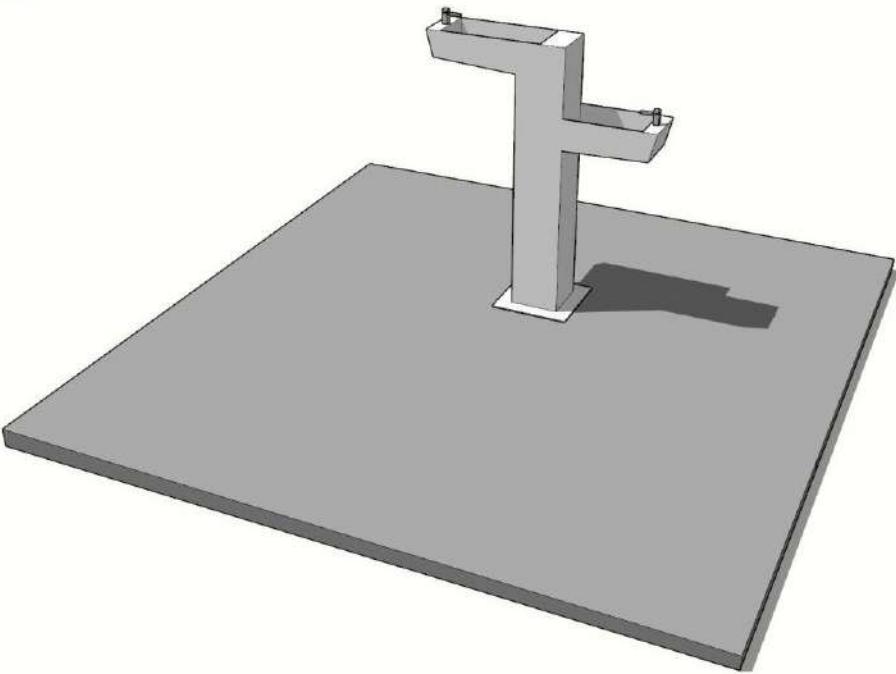
<p>Sostituzione della fontanella esistente con un modello di fontanella accessibile</p>
	Stima costo € / cad. 1.200,00

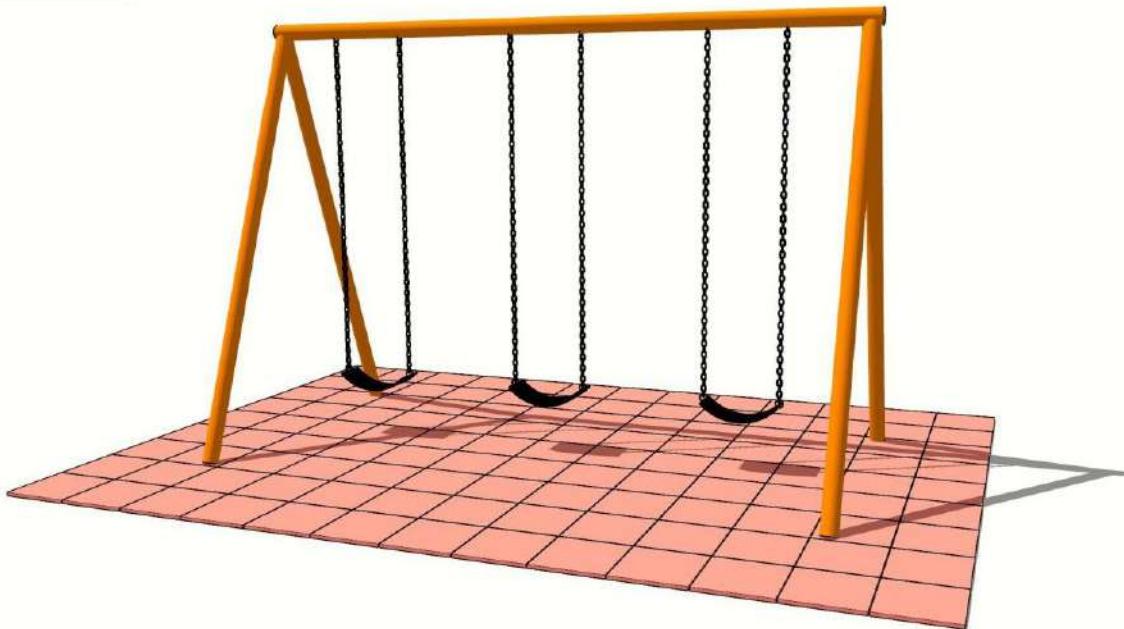
CRITICITA'
C - 39	Assenza di giochi accessibili

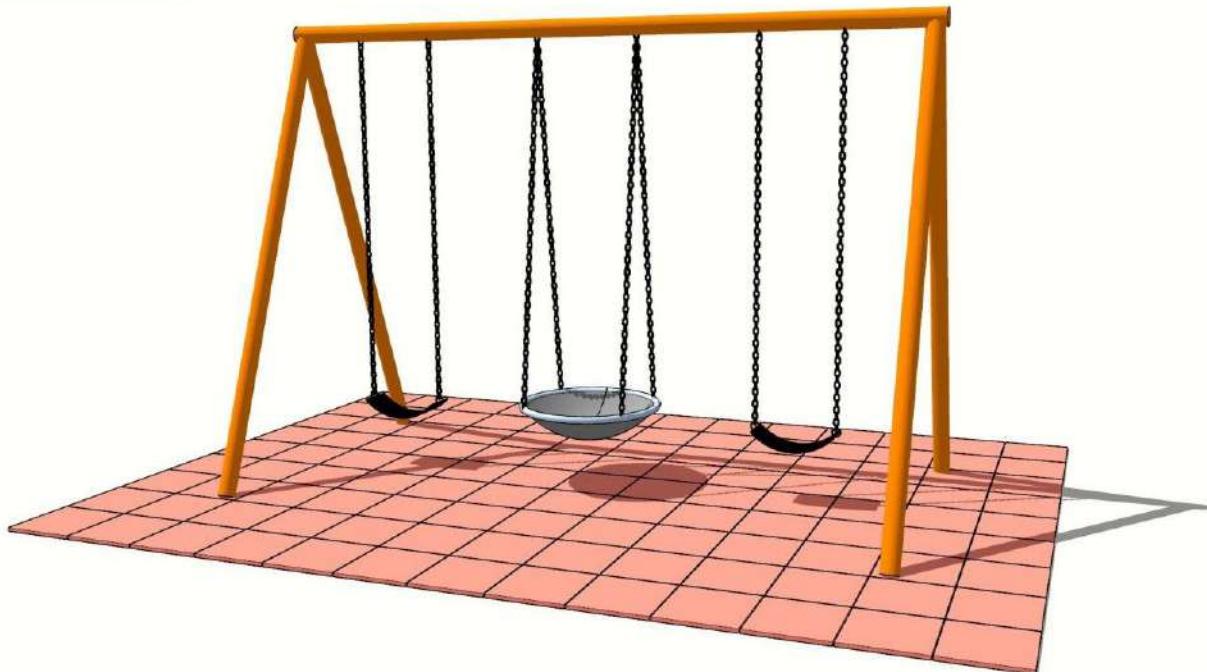
INTERVENTO
I - 39	Posizionare giochi accessibili, facilmente raggiungibili e protetti con pavimentazione antitrauma Stima costo € / cad. 1.500,00

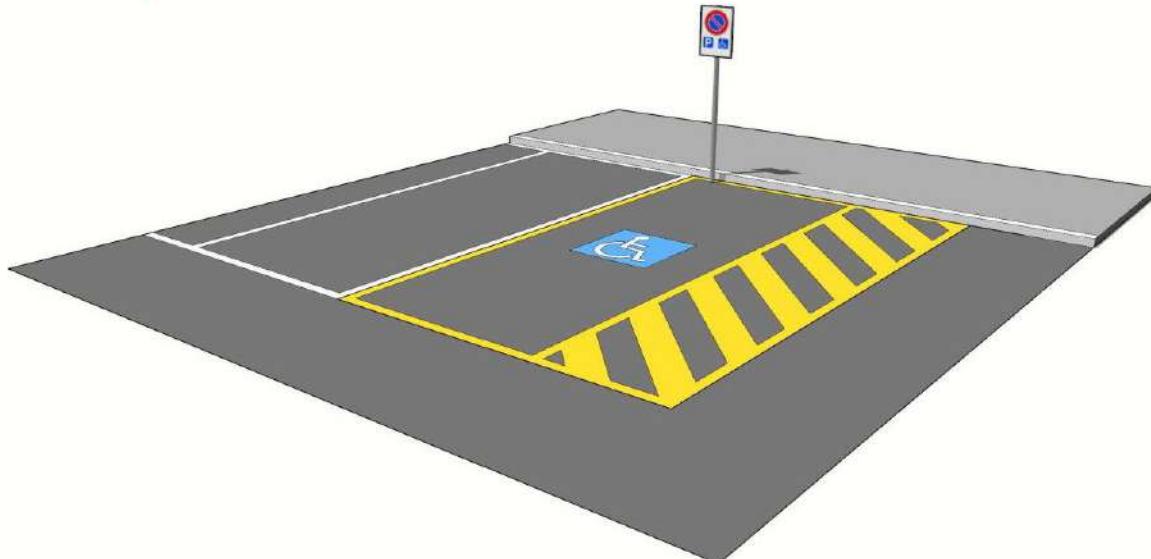
CRITICITA'
C - 41	Parcheggio riservato sprovvisto di collegamento a percorso pedonale

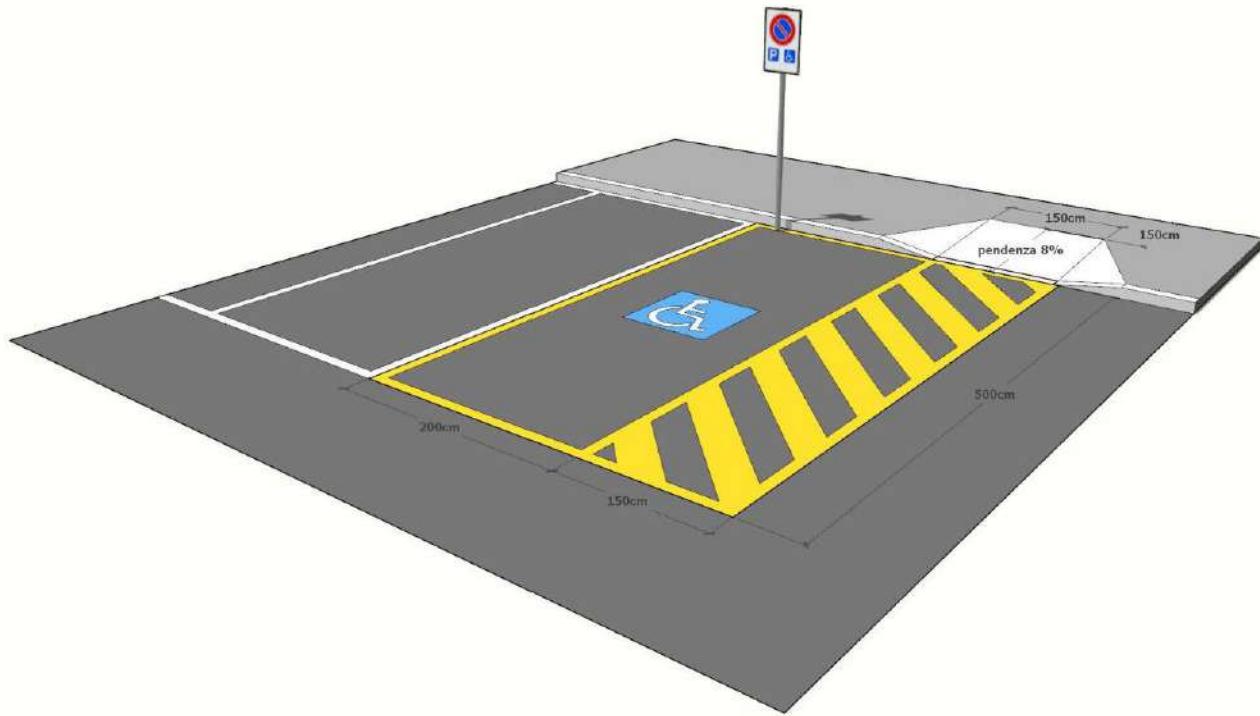
INTERVENTO
I - 41	Realizzazione di raccordo del percorso pedonale al parcheggio riservato Stima costo € / cad 410,00

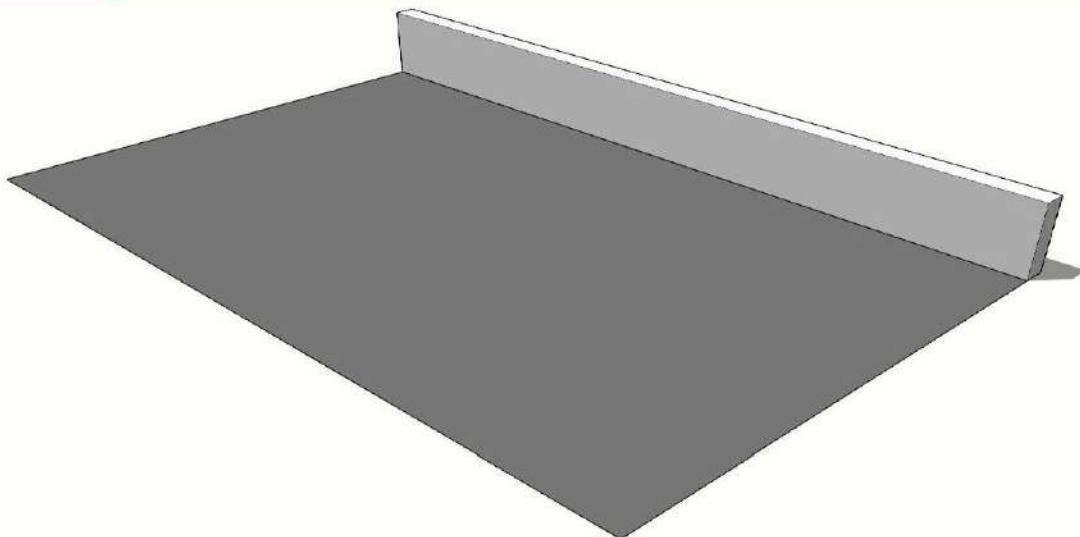
CRITICITA'
C - 43	Assenza di percorso pedonale a raso

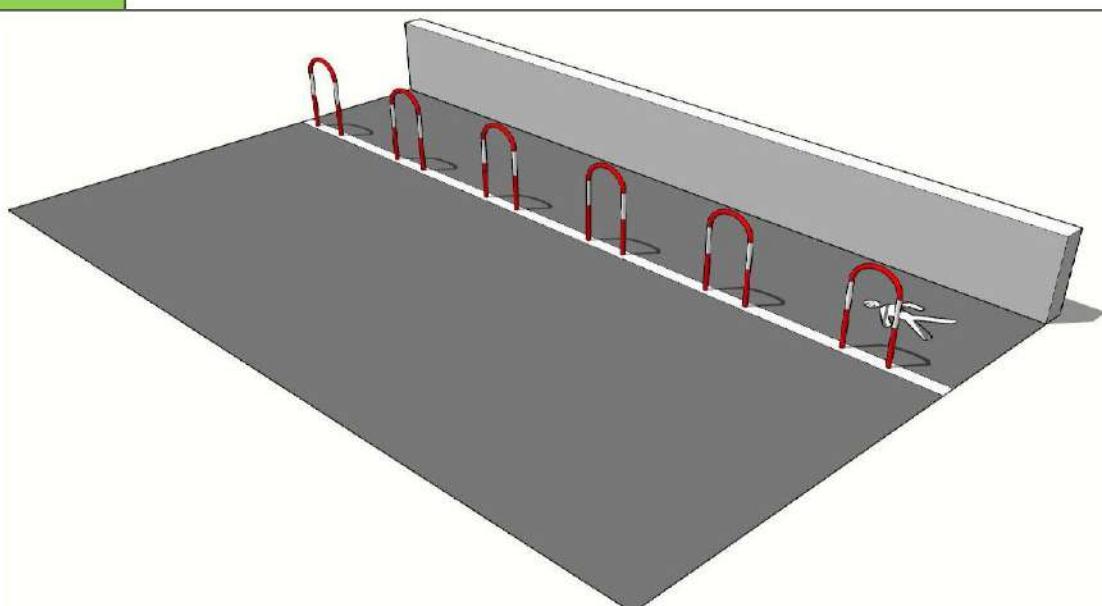
INTERVENTO
I - 43	Realizzazione di segnaletica orizzontale di colore bianco attraverso la tinteggiatura della pavimentazione o l'applicazione di laminati plastici autoadesivi o similari, rifrangenti e antisdrucciolevoli.

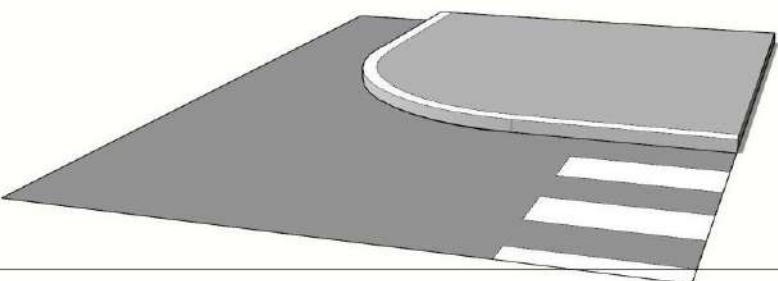
CRITICITA'
C - 46	Impianto semaforico assente

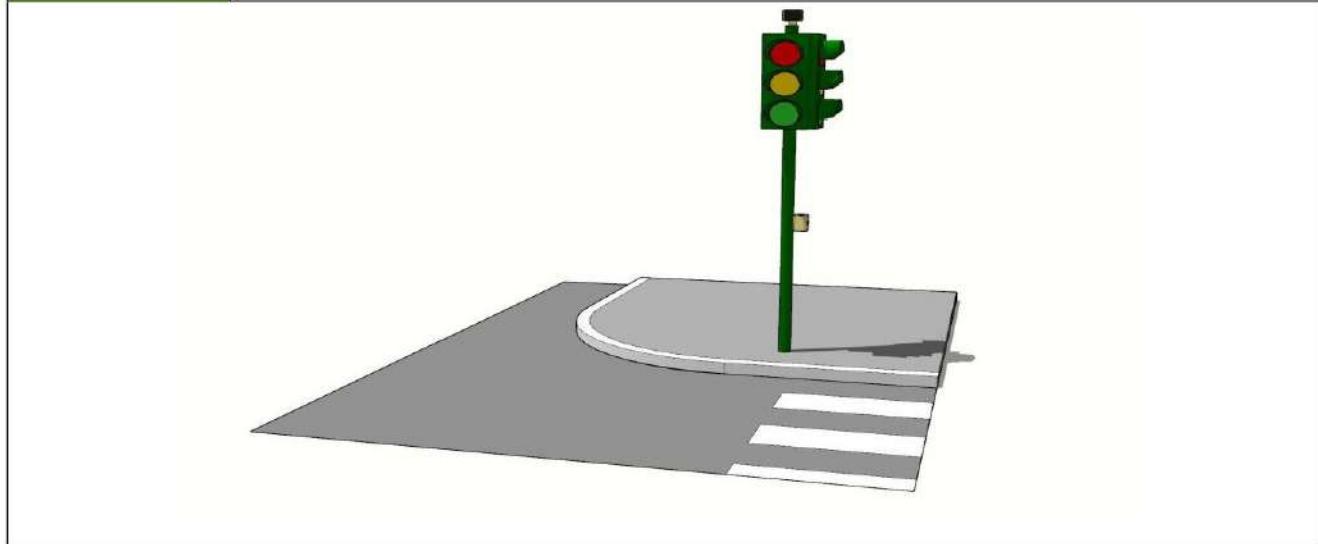
INTERVENTO
I - 46	<p>Installazione di impianto semaforico e installazione di dispositivi di segnalazione sonora per non vedenti.</p> <ul style="list-style-type: none">- Preferire i dispositivi che emettono segnali sonori su richiesta;- Installare il pulsante di richiesta della segnalazione acustica;- Tale pulsante va posto nella faccia inferiore della scatola;- Il segnalatore acustico e la scatola di comando vanno posti prossimi all'attraversamento pedonale;- Nella zona del pulsante va riprodotta in rilievo una freccia a forma di cuneo indicante la direzione di attraversamento; <p style="text-align: right;">Stima costo € / cad. 780,00</p>
